**DESARROLLO DE UNA PROPUESTA DE MEJORA EN EL PROCESO DE
RECUPERACIÓN DE MATERIAL NO CONFORME EN LA PRODUCCIÓN DE
BOTAS DE PVC PARA LA EMPRESA CROYDON COLOMBIA S.A.**

**FUNDACIÓN UNIVERSIDAD DE AMÉRICA
FACULTAD DE INGENIERÍAS
PROGRAMA DE INGENIERÍA QUÍMICA
BOGOTÁ D.C.
2017**

**Proyecto integral de grado para optar al título de
INGENIERO QUÍMICO**

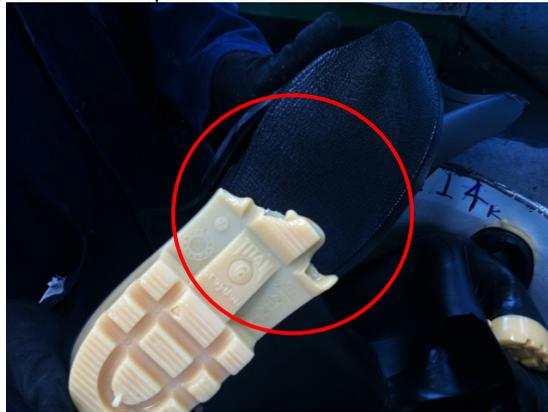
1.4.1 Escaso material en pierna, suela y puntera. Es un defecto que se presenta posteriormente al proceso de inyección y se debe a que el material en la máquina inyectora no es suficiente para llenar los moldes, lo que se asocia con el uso de presiones bajas durante el tiempo de inyección y; manejo de temperaturas bajas, en donde se ve afectada la viscosidad del material (evitando una mayor fluidez). El escaso material se manifiesta cuando el molde no se llena completamente, por lo que el producto sale incompleto.

En la imagen 1 se observa el defecto escaso material suela. En el caso de la pierna, el defecto se manifiesta de la misma forma.

Imagen 1. Defecto de suela escaso material que se presenta en la producción de botas de PVC.

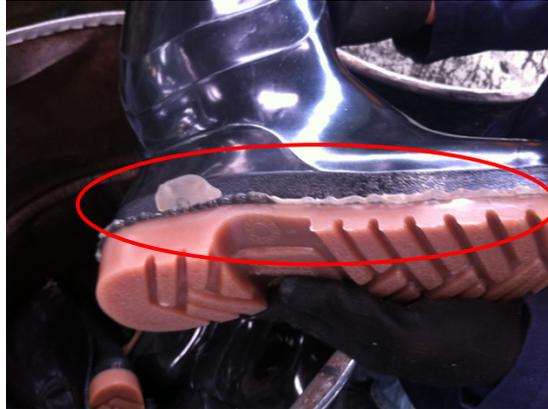
1.4.2 Exceso de rebaba. Defecto visto en el producto, el cual se puede identificar cuando en la bota se presenta exceso de material que se rebosó del molde. Se debe al aumento de temperatura y la baja viscosidad del material. Otras causas pueden deberse a tiempos de inyección prolongados, presiones de inyección altas, inyección excesiva del PVC. Es posible que este problema se presente al tiempo con pierna quemada. En la imagen 2 se aprecia la manifestación de este defecto en una bota de la línea La Macha alta.

Imagen 2. Defecto de exceso de rebaba que se presenta en la producción de botas de PVC.

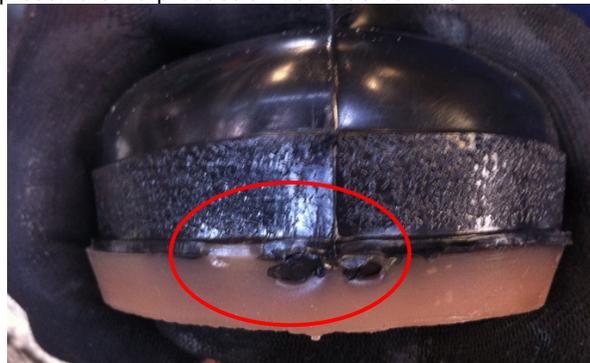
1.4.3 Filtración de material. En términos generales, es un defecto en la bota que se identifica cuando el material de la pierna (caña) ocupa el espacio de la suela o viceversa. Más específicamente, se presentan los siguientes casos:

- **Filtración caña-suela:** Ocurre cuando se inyecta la caña y en algunos casos presenta un exceso de rebaba, generando que ocupe parte del espacio perteneciente a la suela.
- **Filtración suela-caña:** En este caso, este defecto se presenta debido a una alta presión de la inyección de la suela; causando que el material de la caña se desplace.

Imagen 3. Defecto de filtración de material que se presenta en la producción de botas de PVC.

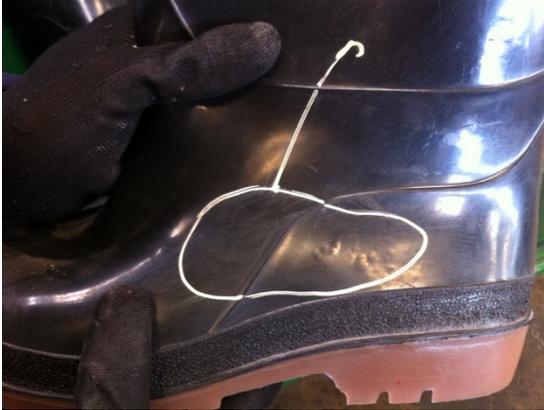
1.4.4 Mala dispersión del material. Defecto en las botas que se presenta principalmente cuando el compuesto contenido en el inyector no se funde completamente, lo cual se va a manifestar con partes del material sin fundir en el producto, haciendo que la superficie de la bota no se vea uniforme. Este defecto se aprecia en la imagen 4, en donde la mala dispersión del material se encuentra dentro de la franja blanca.

Imagen 4. Defecto de mala dispersión del material que se presenta en la producción de botas de PVC.

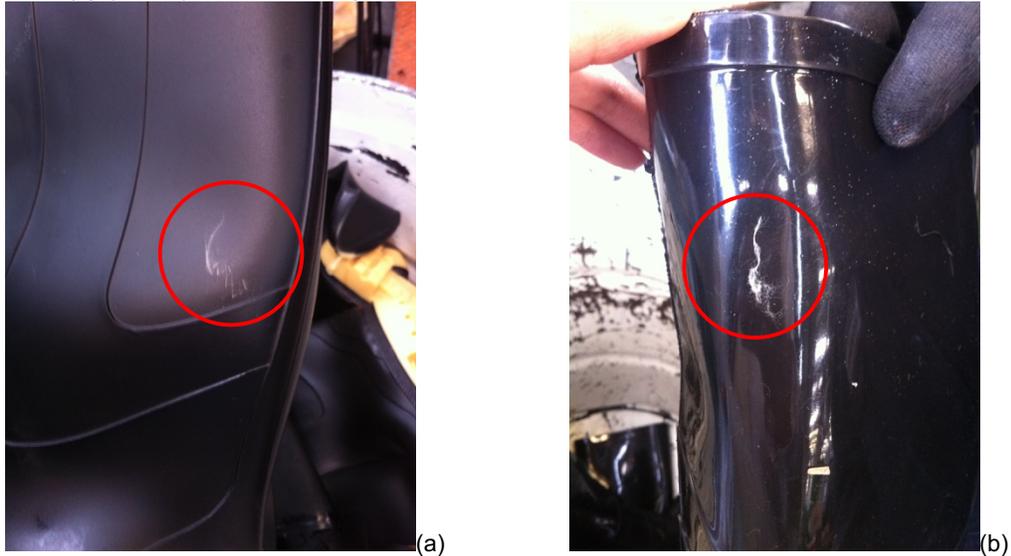
1.4.5 Pierna contaminada. Defecto en el producto ocasionado por la presencia de material diferente al compuesto de PVC utilizado en el proceso de inyección de un producto en especial. Este problema manifiesta de dos formas:

- **Directa:** Presencia de material de PVC de otro color, debido a una mala homogenización en el material recuperado; presencia de material textil como la media de poliéster y barrido de material.
- **Mixta:** Presencia de material diferente al PVC (como el caucho o partes metálicas), que se mezcla con el material recuperado y llega a las máquinas inyectoras provocando este defecto.

Un defecto que la empresa considera independiente, pero que maneja el mismo concepto del problema mixto es **pierna contaminada por media**, en donde el producto final en su superficie presenta partes de textil de poliéster proveniente del material recuperado. En la imagen 5 se resaltan los defectos de pierna contaminada directa y pierna contaminada por media. Este defecto no debe confundirse con media filtrada, el cual se relaciona con el textil de poliéster que el operario coloca en el molde previo a la inyección del compuesto de PVC; en cambio el textil presente en el defecto de pierna contaminada por media se debe al *scrap* que llega al proceso de recuperación.

Imagen 5. Defecto de pierna contaminada por PVC de otro color (a) y perna contaminada por media (b) que se presentan en la producción de botas de PVC.

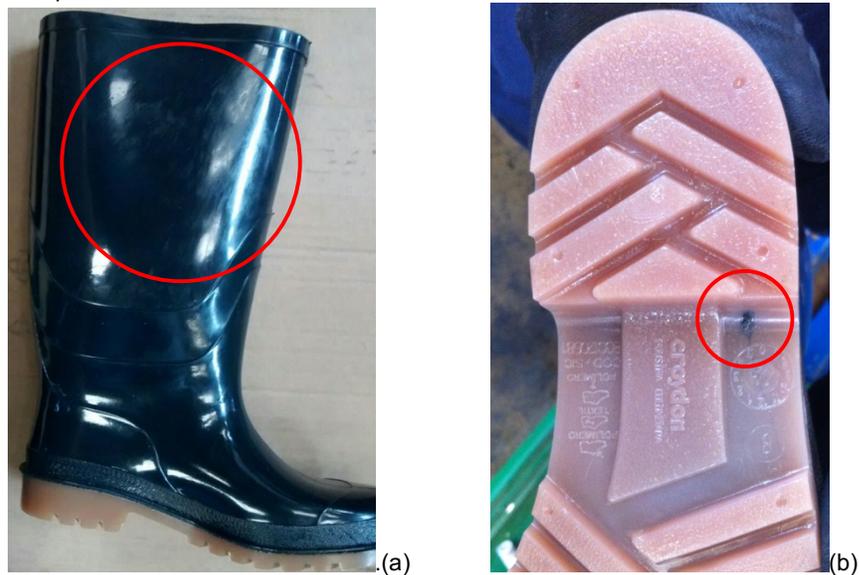
1.4.6 Pierna y suela quemada. Son dos defectos que se presentan cuando el compuesto de PVC se degrada, debido al uso de temperaturas elevadas en el proceso de inyección. La pierna y suela quemada se manifiestan cuando el producto presenta una apariencia carbonizada u opaca como se observa en la imagen 6.

Imagen 6. Defecto de pierna quemada (a) y suela quemada (b) que se presentan en la producción de botas de PVC.

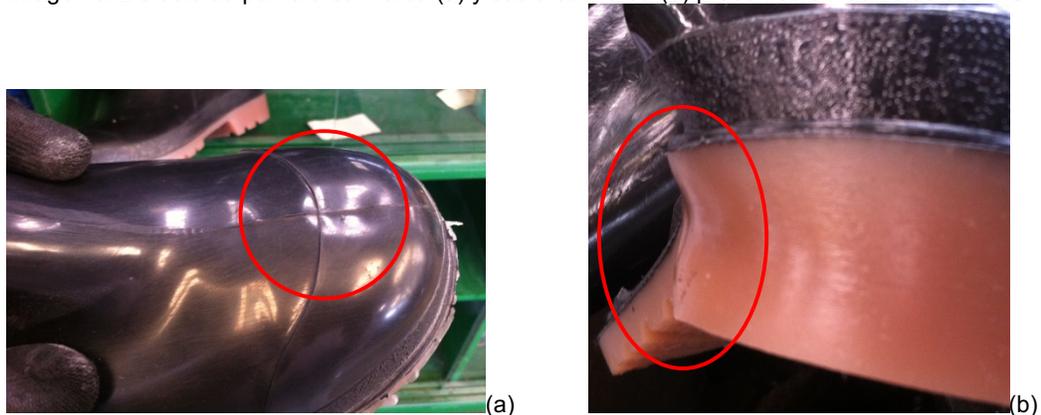
1.4.8 Puntera y suela contraída. Defectos visto en diversas zonas de la bota de PVC, los cuales se deben al uso de presiones e inyección demasiado bajas. También puede estar asociado a temperaturas bajas en el molde, causando que el material se contraiga y se manifieste con lo que varios autores denominan como rechupes o huecos. En la imagen 8, se aprecia claramente la manifestación de dichos defectos.

Imagen 8. Defecto de puntera contraída (a) y suela contraída (b) presentes en las botas de PVC.
