EVALUACIÓN TÉCNICA Y FINANCIERA DEL MEJORAMIENTO EN LA
CALIDAD DEL HUECO MEDIANTE LA IMPLEMENTACIÓN DE BROCAS CON
CALIBRE EXTENDIDO EN LA FASE DE 12 ¼" EN EL CAMPO CASTILLA

FUNDACIÓN UNIVERSIDAD DE AMÉRICA
FACULTAD DE INGENIERÍAS
PROGRAMA DE INGENIERÍA DE PETRÓLEOS
BOGOTÁ D.C
2018

Proyecto integral de grado para optar el título de
INGENIERO DE PETRÓLEOS

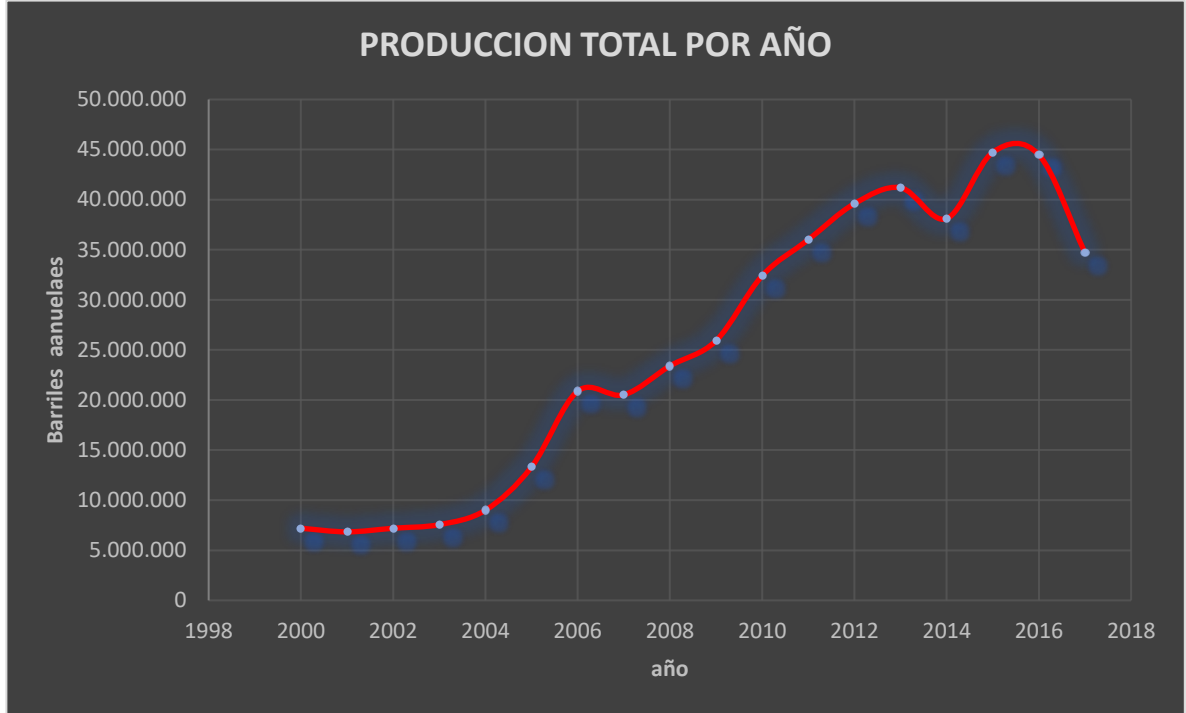
Grafica 1. Produccion total por año en el Campo Castilla.

Cada pozo perforado tiene como objetivo principal ser comercialmente rentable y sostenible respecto a su opex, esto se ha logrado a través de los años en merito a los números presentados en la **Grafica 1** donde muestra la producción anual del Campo Castilla, lo que hace que sea una operación completamente eficaz.

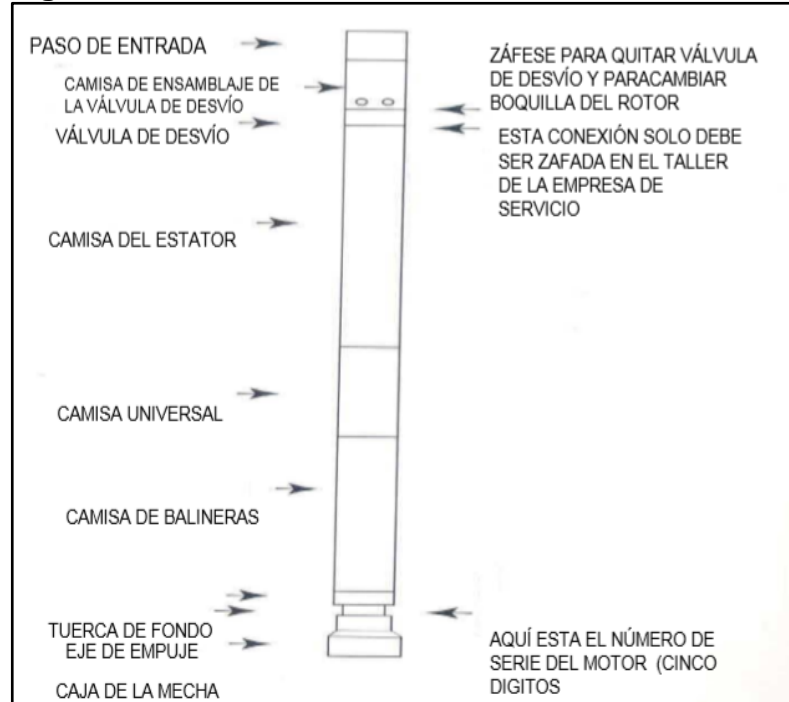
Figura 16. Camisa Protectora

Además de estos componentes internos, el motor cuenta con una camisa que los protege de las condiciones extremas a las que son sometidos en el hueco como se muestra en la **Figura 16**. Se puede variar el diámetro de esta camisa para que funcione como un estabilizador cercano a la broca. Con esta configuración el efecto fulcrum sobre la broca aumenta, y el BHA tiende a construir ángulo.

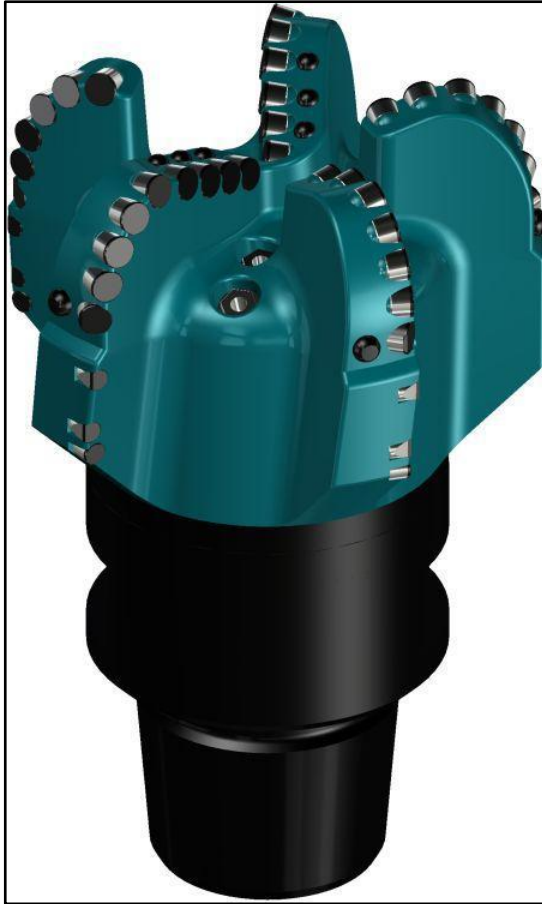
Figura 22. Diseño U519S con calibre de 2.5"

principales, que ayudan a minimizar la inserción total del cortador en la formación, haciendo que la estructura de corte provea menos torque al sistema y así mismo evitar su desgaste prematuro y daño por impacto. Posee un inserto de carburo de tungsteno, más amplio que los limitantes de corte, colocados a la misma altura de exposición que los cortadores de calibre, para una mayor protección de estos.

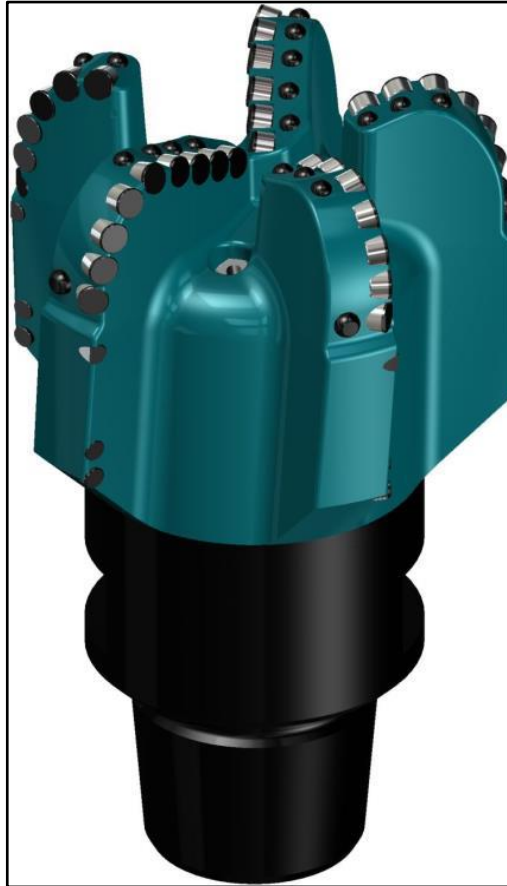
Figura 24. Diseño U519S con calibre de 4”

Adicionalmente, en la **Figura 24** se tiene una vista transversal de la broca donde se muestran el hombro y el calibre de la broca de 4 pulgadas de longitud el cual cuenta con 20 cortadores, de los cuales 5 se encuentran en el calibre y 10 dispuestos para rimado. Cuenta con un JSA (Junk Slot Area) de 48,98 pul², que permite evacuar eficientemente los recortes generados tras la perforación; es un diseño convencional para uso en trabajo direccional con motores de fondo y sistemas rotatorios con protección TSD (Diamante Térmicamente Estable) en el calibre, para una mayor resistencia a los diversos esfuerzos presentes. Posee limitantes de corte en todas las aletas, que ayudan a minimizar la inserción total del cortador en la formación, haciendo que la estructura de corte provea menos torque al sistema y así mismo evitar su desgaste prematuro y daño por impacto. Posee un inserto de carburo de tungsteno, más amplio que los limitantes de corte, colocados a la misma altura de exposición que los cortadores de calibre, para una mayor protección de estos.

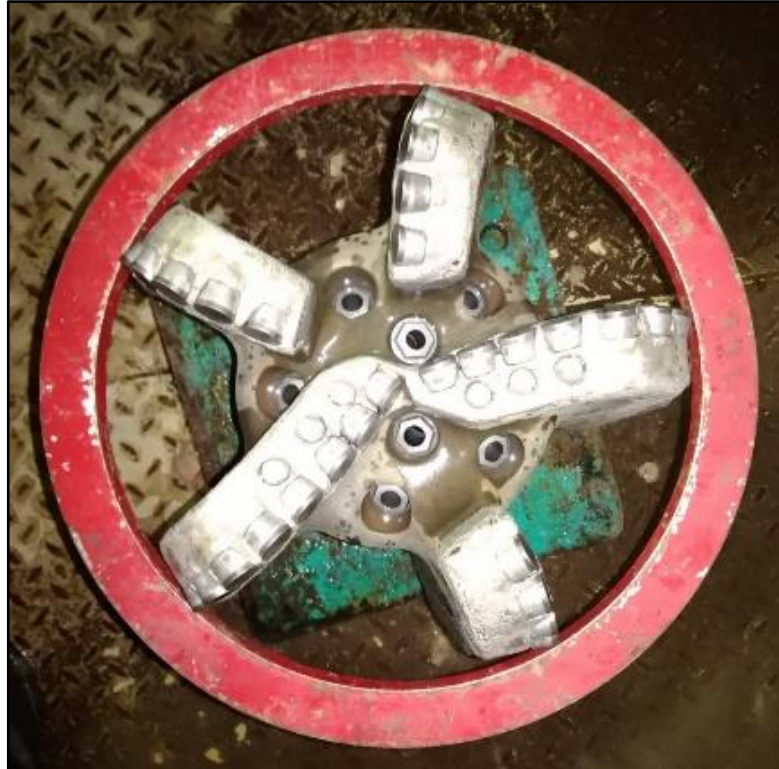
Figura 37. Vista de Planta de la broca con calibre de 6"- Castilla 216

En las **Figura 37** y **Figura 38** se puede observar el diseño de Ulterra con calibre de 6" tras su implementación en la sección de 12 ¼" del pozo Castilla 216.

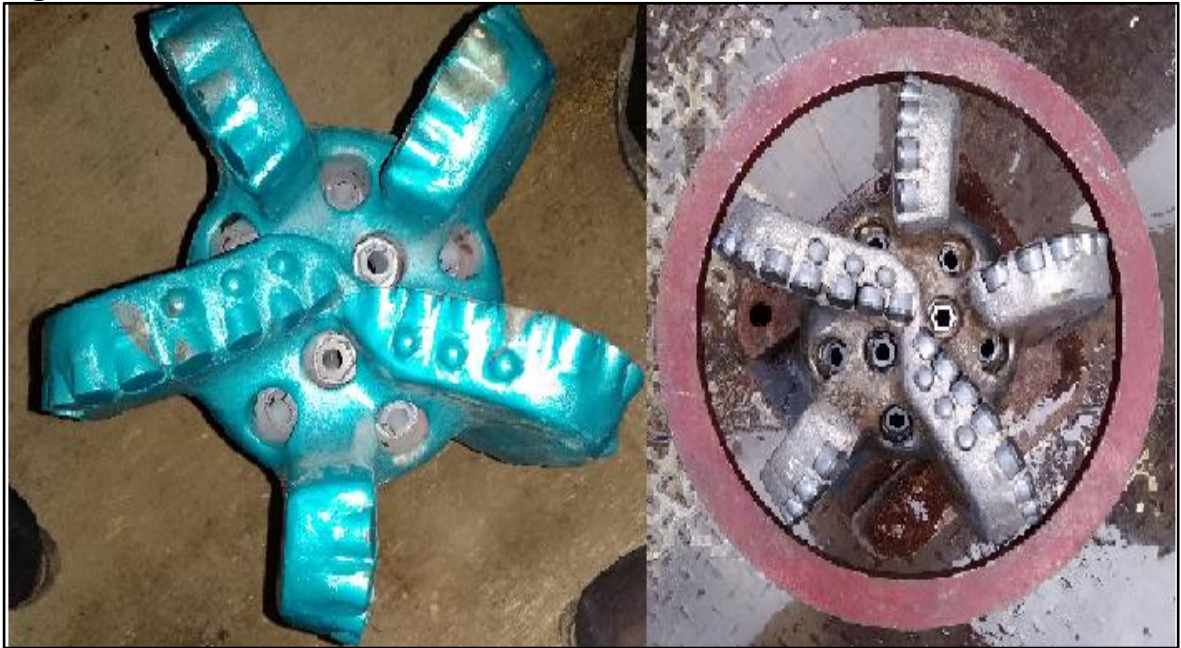
Figura 44. Vista de Planta de la broca con calibre de 6"- Castilla 226

En las **Figura 44** y **Figura 45** se puede observar el paralelo antes y después de la implementación del diseño de Ulterra con calibre de 6" en la sección de 12 ¼" del pozo Castilla 226.

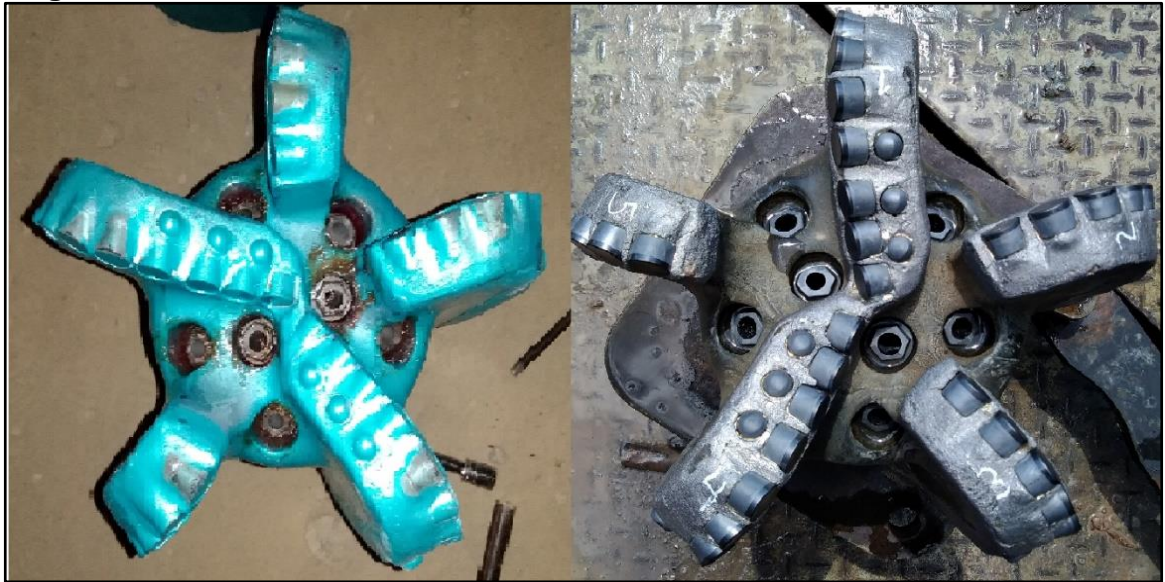
Figura 51. Vista de Planta de la broca con calibre de 6"- Castilla Norte 281

En la **Figura 51** y **Figura 52** se puede observar el paralelo antes y después de la implementación del diseño de Ulterra con calibre de 6" en la sección de 12 ¼" del pozo Castilla Norte 281.

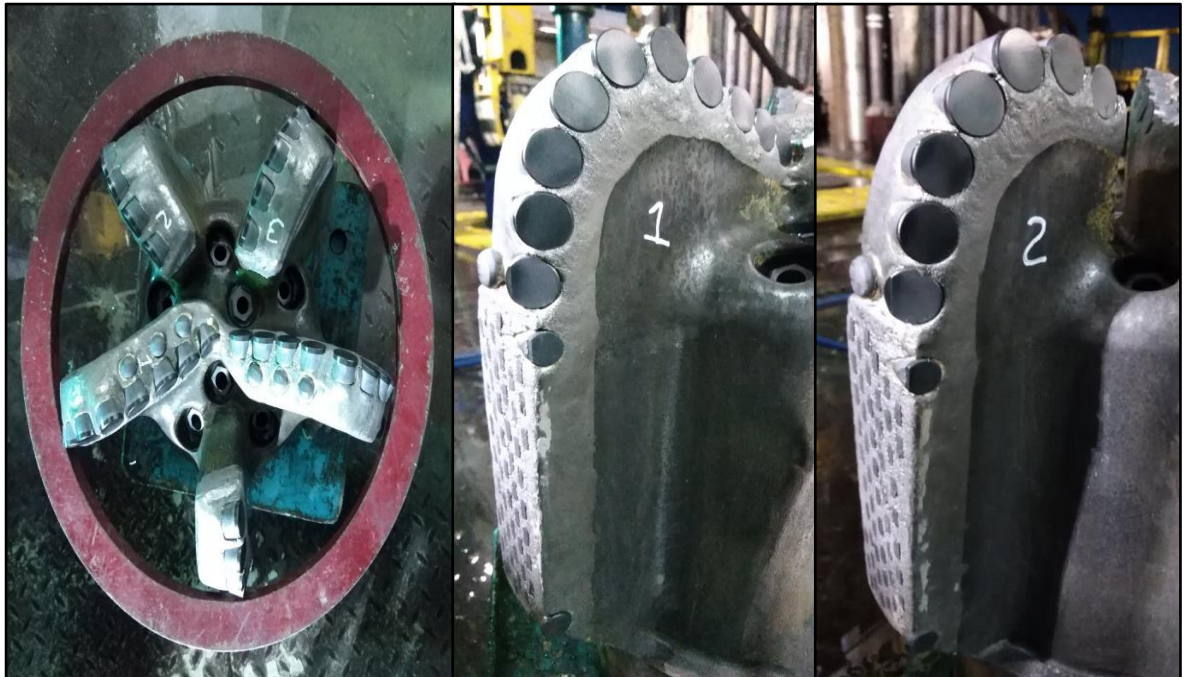
Figura 55. Sección A del estado final de la broca tras la primera corrida en el pozo C216

La calificación anterior cumple con el orden según la IADC, el primer dígito indicado con un cero hace alusión a los cortadores de las hileras interiores, los cuales no muestra ningún tipo de daño o desgaste. El segundo dígito corresponde a los cortadores de las hileras exteriores donde tampoco se presentó ningún tipo de daño o desgaste; el tipo de daño o desgaste que sufrieron se representa en el tercer espacio donde al no haber alguno se indica con un “NO” para indicar que no existe desgaste alguno. La cuarta posición indica la ubicación en la cual se presentó el daño la letra “A” hace alusión a todas las partes de la broca. La ubicación donde está presente una “X” indica que se trata de una broca PDC ya que en este espacio se inicia el grado de desgaste de los sellos y cojinetes, pero esto es solo de las brocas triconicas. La siguiente casilla corresponde al diámetro final de la broca, en este caso al contener una “I” indica que el diámetro no sufrió ningún desgaste; el siguiente indicado con un “NO” indica que no se presenta un desgaste secundario. Por último, “HP” indica que se presentaron problemas en el pozo por lo cual fue necesario sacar el BHA a superficie.

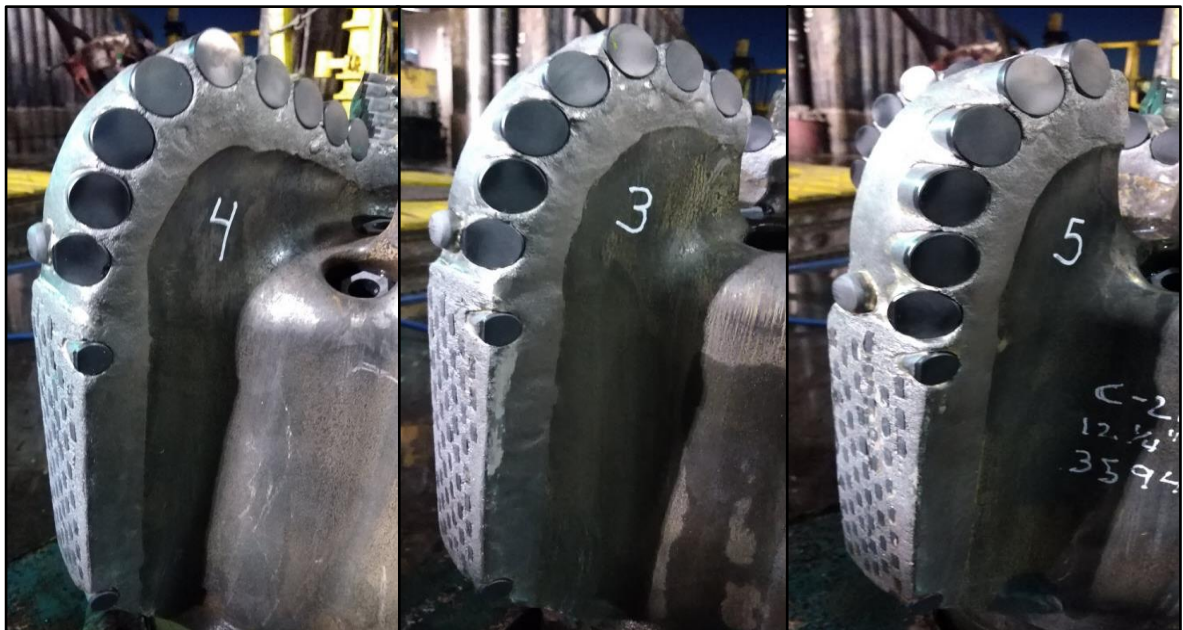
Figura 56. Sección B del estado final de la broca tras la primera corrida en el pozo C216

En las **Figura 55** y **Figura 56** se puede evidenciar el estado en el cual la broca llego a superficie tras su primera corrida.

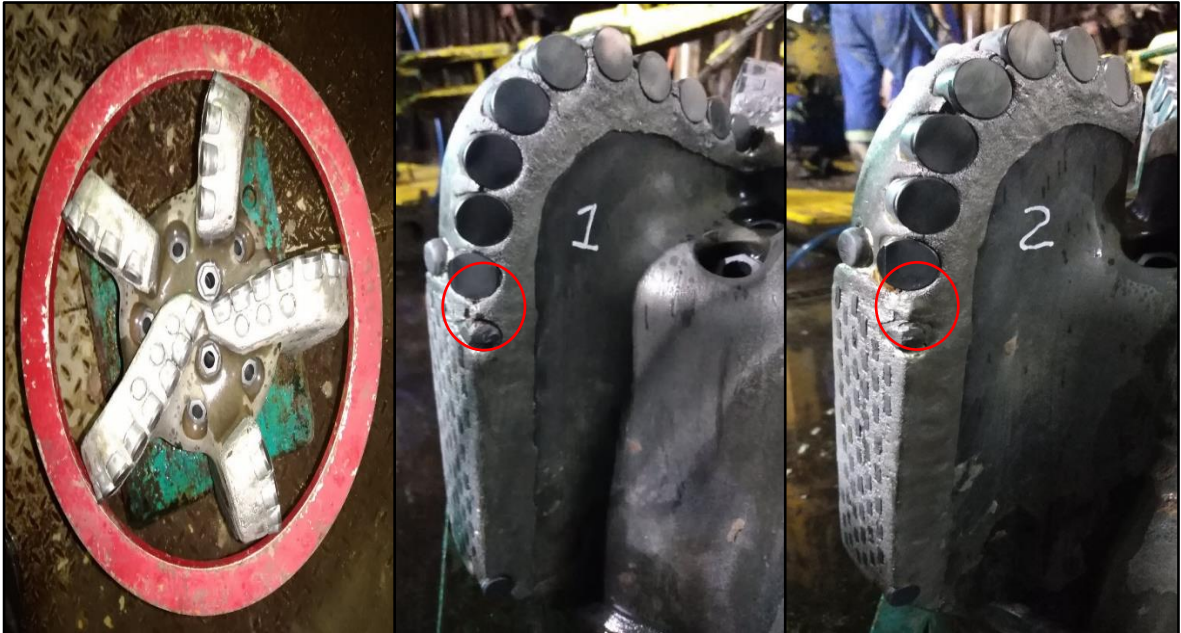
Figura 57. Sección A del estado final de la broca tras la segunda corrida en el pozo C216

En las **Figura 57** y **Figura 58** se puede evidenciar el estado en el cual la broca llego a superficie tras su segunda corrida.

➤ **Análisis vibracional.** Analizando de forma cualitativa el estado final de la broca tras haber culminado la perforación de la fase 12 ¼" del pozo C216, se evidencia en la calificación que, durante la corrida, la broca sufrió ruptura de los cortadores ubicados en el calibre de esta, sin embargo, estos cortadores tienen como único objetivo brindar durabilidad al calibre mas no son parte activa de la estructura de corte que remueve formación. Esta alteración se puede observar en la **Figura 57** en las aletas #1 y #2.

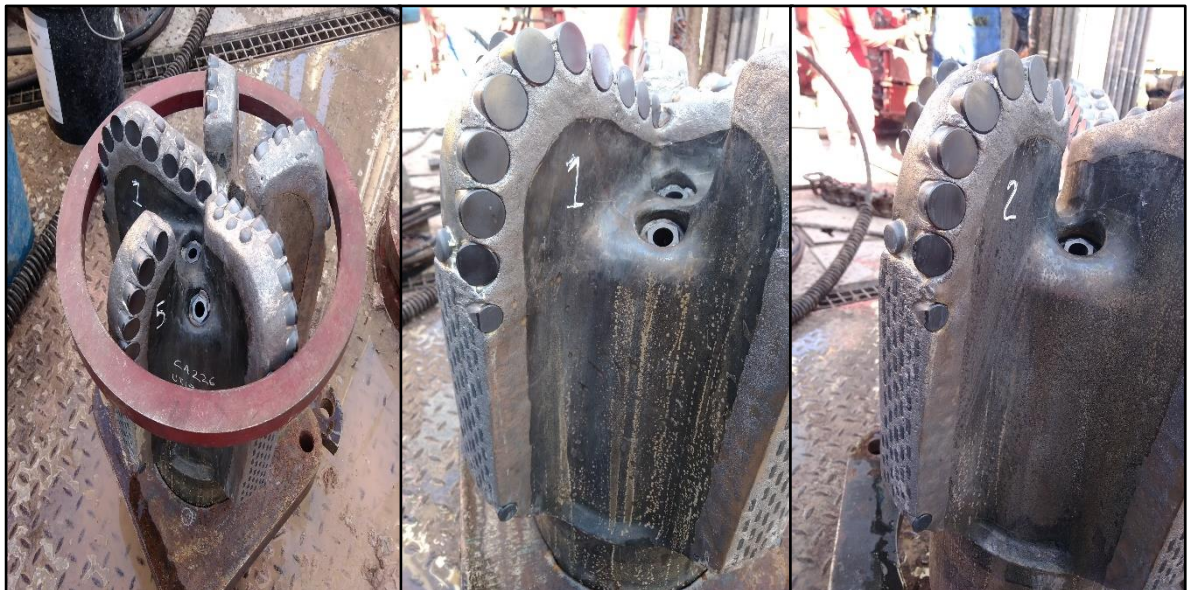
Figura 63. Sección A del estado final de la broca tras la primera corrida en el pozo C226

En las **Figura 63** y **Figura 64** se puede evidenciar el estado en el cual la broca llego a superficie tras su primera corrida.

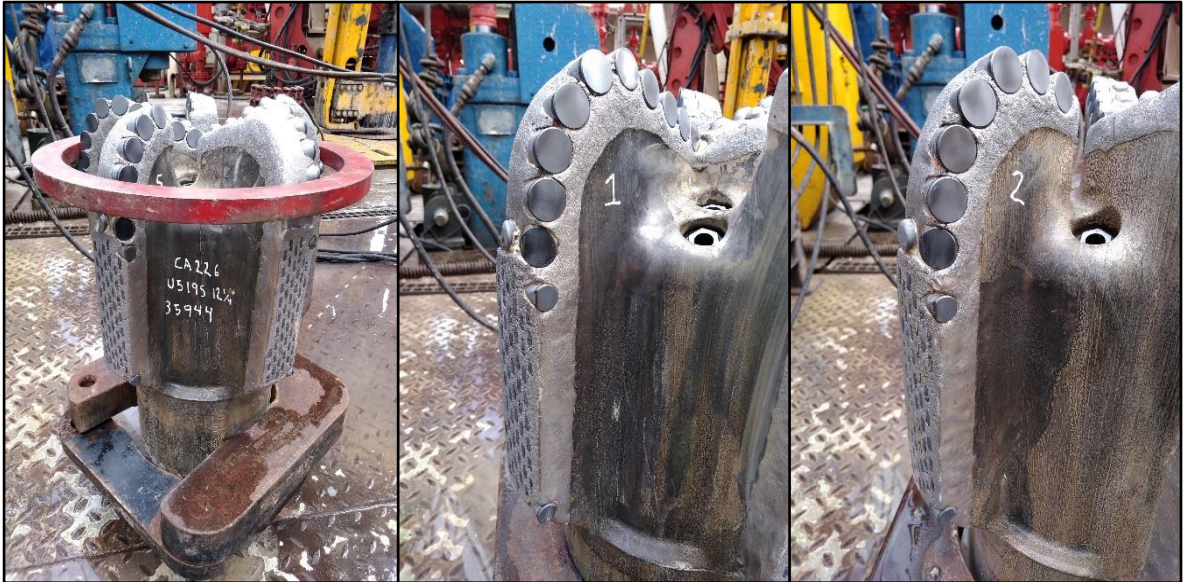
Figura 65. Sección A del estado final de la broca tras la segunda corrida en el pozo C226

En las **Figura 65** y **Figura 66** se puede evidenciar el estado en el cual la broca llego a superficie tras su primera corrida.

➤ **Análisis vibracional.** Analizando de forma cualitativa el estado final de la broca tras haber culminado la perforación de la fase 12 ¼” del pozo C226, la calificación mostro que la estructura de corte, el diámetro y el calibre no sufrieron daño alguno ocasionado por fenómenos vibracionales durante la corrida.

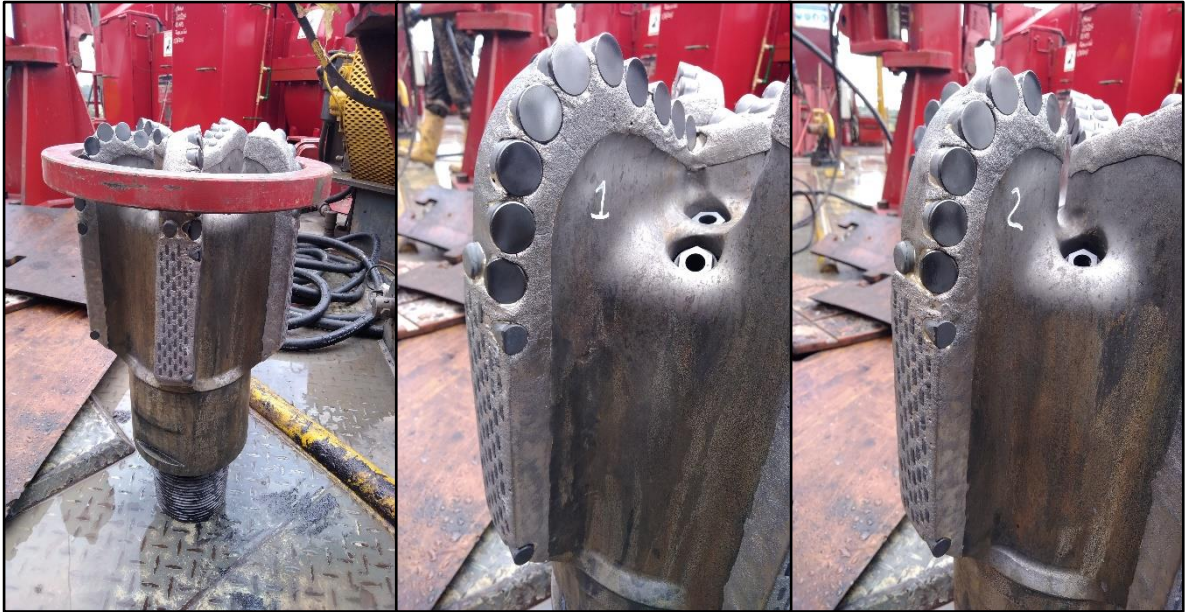
Figura 71. Sección A del estado final de la broca tras la primera corrida en el pozo CN281

En las **Figura 71** y **Figura 72** se puede evidenciar el estado en el cual la broca llego a superficie tras su primera corrida.

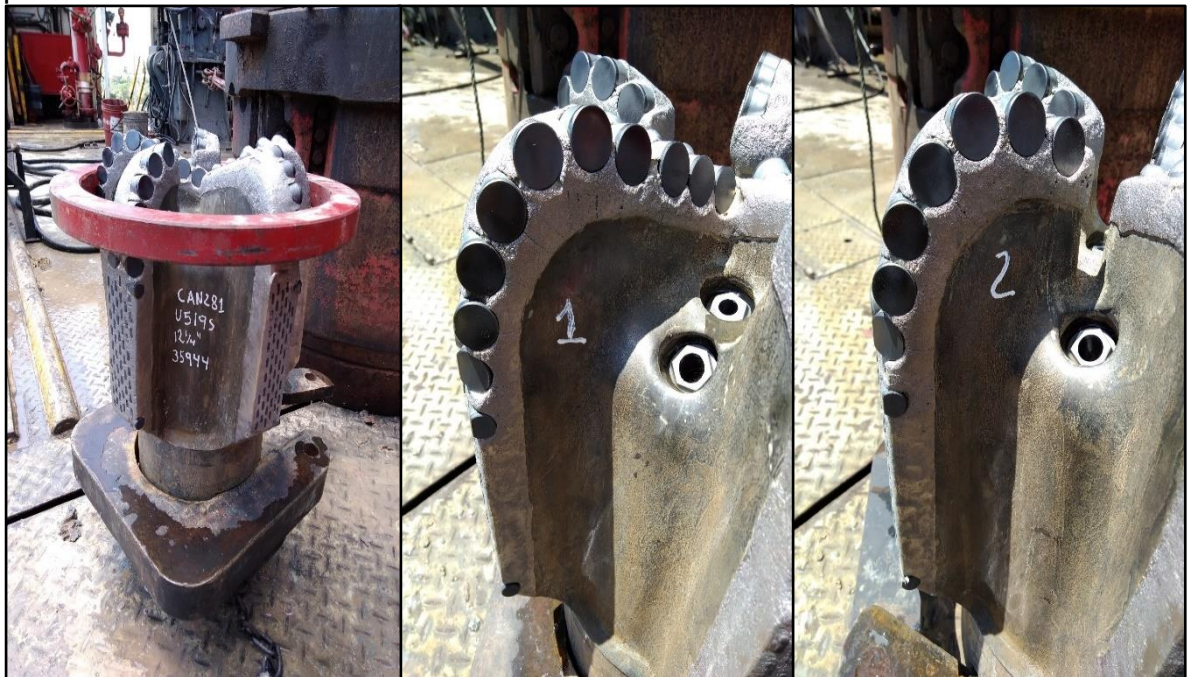
Figura 73. Sección A del estado final de la broca tras la segunda corrida en el pozo CN281

En las **Figura 73 y Figura 74** se puede evidenciar el estado en el cual la broca llego a superficie tras su segunda corrida.

➤ **Análisis vibracional.** Analizando de forma cualitativa el estado final de la broca tras haber culminado la perforación de la fase 12 1/4" del pozo CN281, la calificación mostro desgaste de los cortadores en la hilera interna de la estructura de corte, posiblemente por abrasión o falta de lubricación; mas no precisamente por efectos de los fenómenos vibracionales.

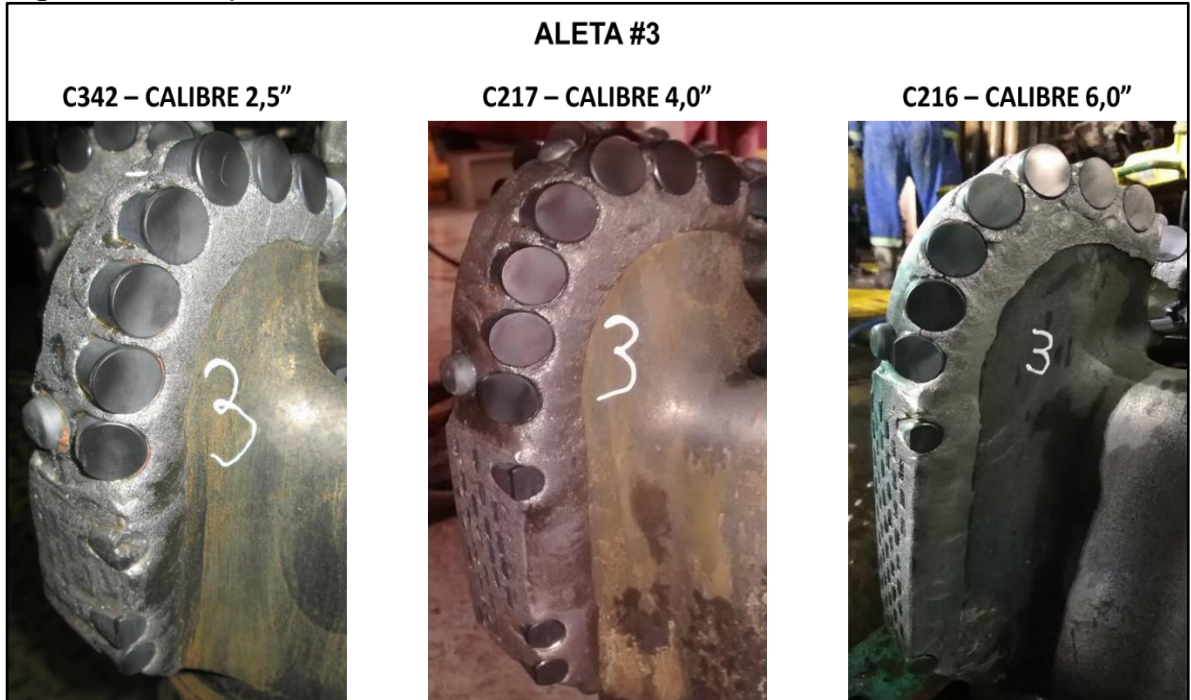
Figura 79. Comparación de la aleta #3 con los distintos calibres

Analizando la aleta #3 se evidencia que en la única broca donde se presentó un daño fue en la estándar con calibre de 2.5" en uno de los cortadores del calibre que fue afectado por impacto y un leve astillamiento del cortador superior; por otro lado, la estructura principal de corte, así como los cortadores del calibre se mantuvieron intactos en las brocas con calibre de 4" y 6".
