EVALUACIÓN DE LA REUTILIZACIÓN DE CABLE DE POTENCIA DE BOMBAS
ELECTROSUMERGIBLES EN POZOS DEL CAMPO CPO-09.

FUNDACIÓN UNIVERSIDAD DE AMÉRICA
FACULTAD DE INGENIERÍAS
PROGRAMA DE INGENIERÍA DE PETRÓLEOS
BOGOTÁ, D.C
2020

Proyecto integral de grado para optar al título de
INGENIERO DE PETRÓLEOS

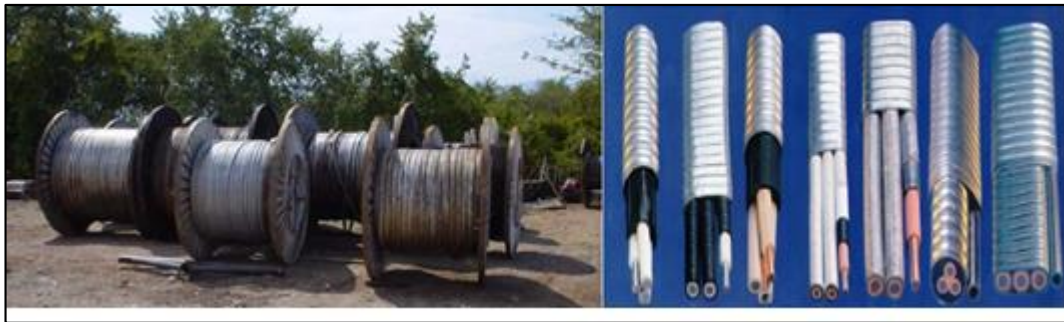
Figura 2. Cables de potencia de bombas electrosumergibles (plano y redondo).

La industria presenta diversos tipos de cable de potencia como se evidencia en la Figura 2, estos tipos difieren en la respectiva configuración y se adaptan a las diferentes condiciones de subsuelo.

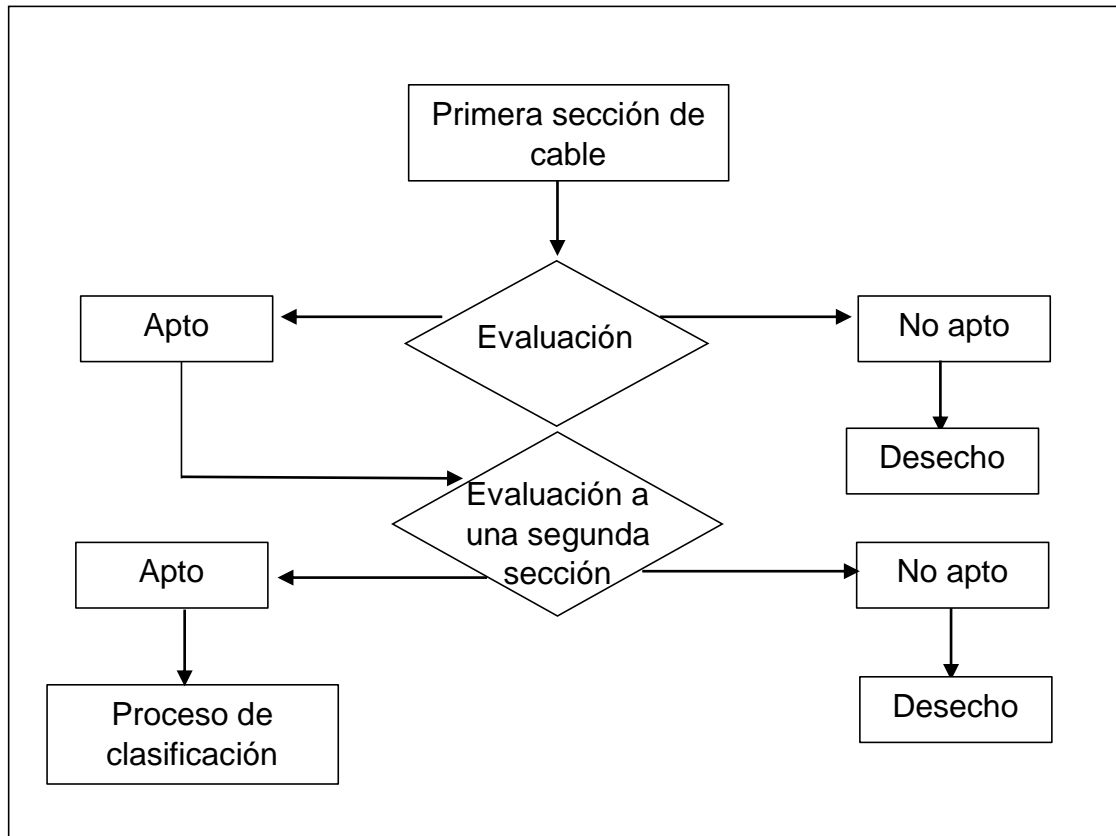
Figura 6. Técnica de muestreo sistemática para selección de cable a evaluar

Una vez obtenidos los respectivos lotes de cable se aplica una técnica de muestreo sistemático (Figura 6) en donde se toman como base el lote de cable designado de manera secuencial con el fin de asegurar una cobertura total del cable mediante una tendencia conocida se toma como óptimos y se les aplica el respectivo proceso.

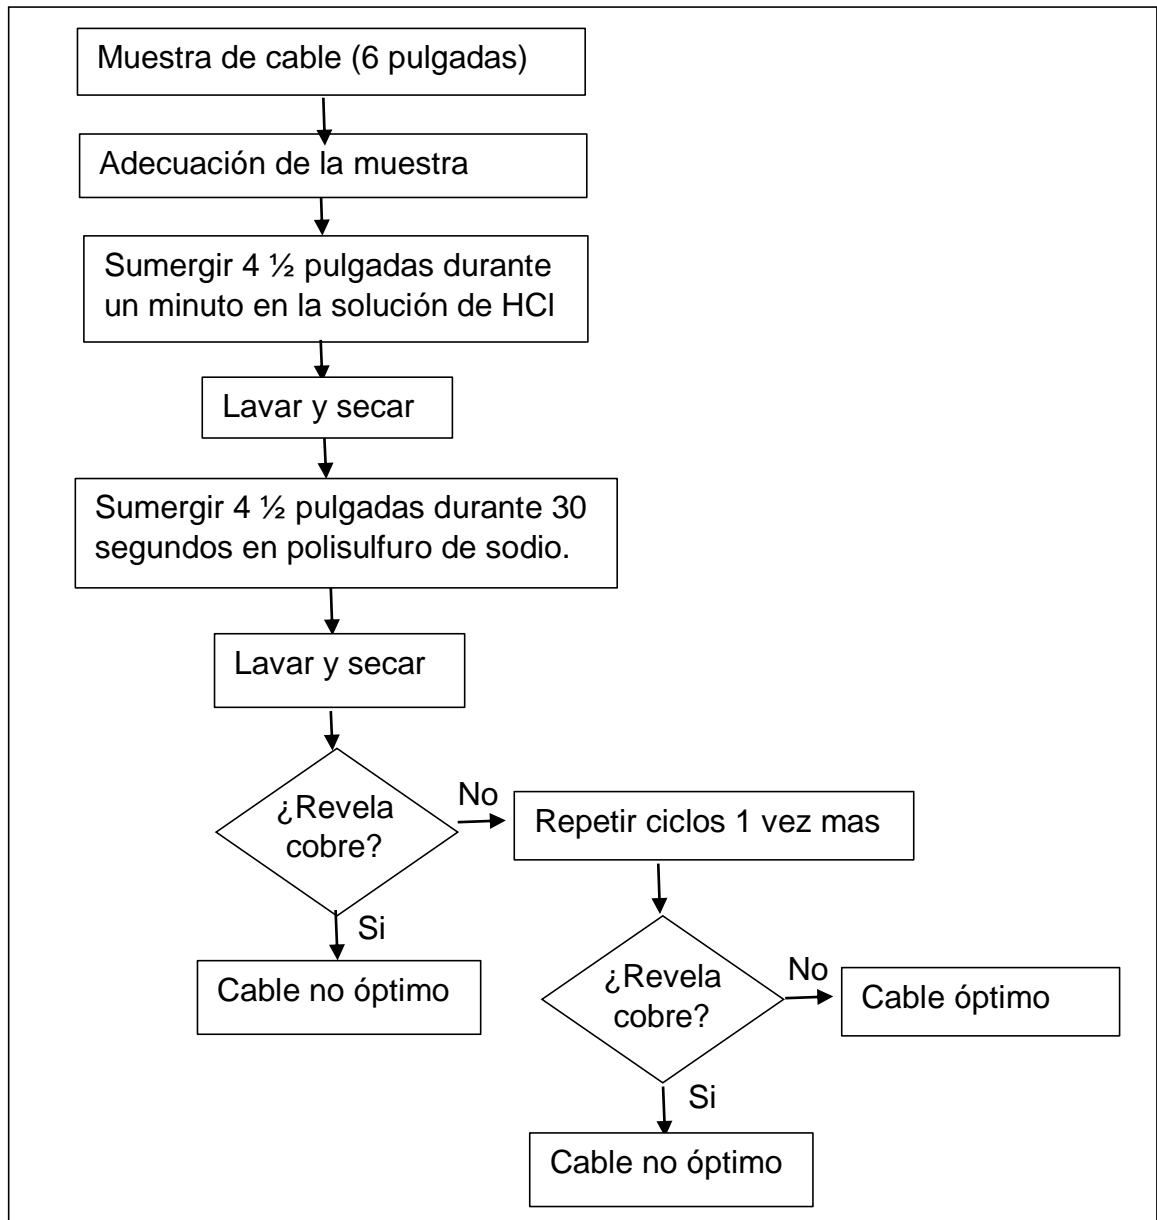
Figura 7. Diagrama aplicación norma ASTM B33

Tras tener seleccionadas las muestras de cable bajo el método probabilístico propuesto, se da paso a la aplicación de la norma ASTM B33 (Ver Anexo A), la cual se expone en la Figura 7 y tiene como objeto principal evaluar el revestimiento del cable a partir de su exposición a las siguientes soluciones especiales de solventes orgánicos:

Por acción del polisulfuro las muestras pueden presentar un ennegrecimiento en su cobertura, por ende, este efecto no es indicativo de cable dañado, el respectivo daño se establece si los componentes internos a la armadura son revelados tras la exposición a las soluciones.

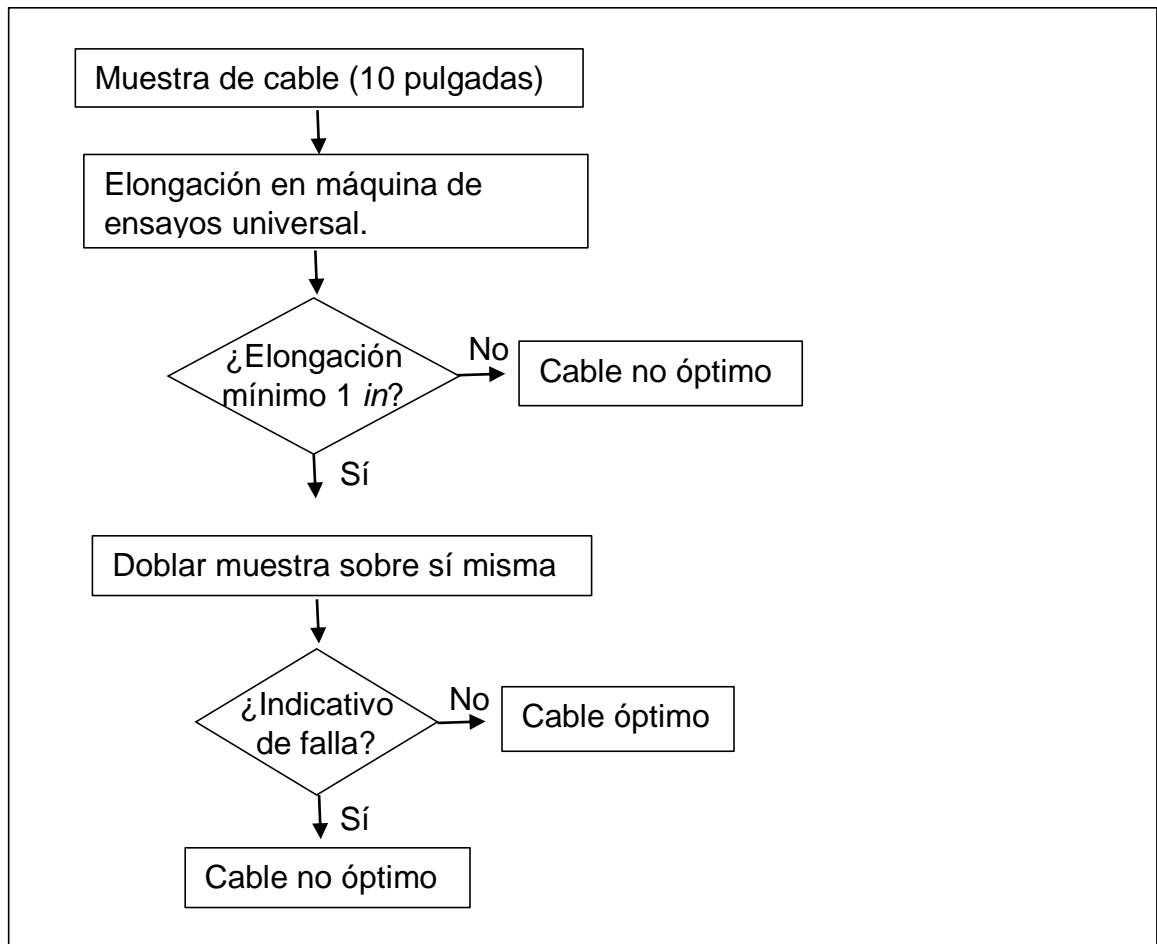
Figura 8. Diagrama realización de prueba ASTM A459

Para la aplicación de la norma en primer lugar se da uso de la máquina de ensayos universales para generar el esfuerzo de elongación y en segundo lugar se da un trabajo manual en el cual la muestra debe ser resistente al doblez longitudinal, de esta manera se obtendrán resultados tanto cualitativos como cuantitativos, los cuales deben ser tomados en cuenta conjuntamente para la posible reutilización en fondo.

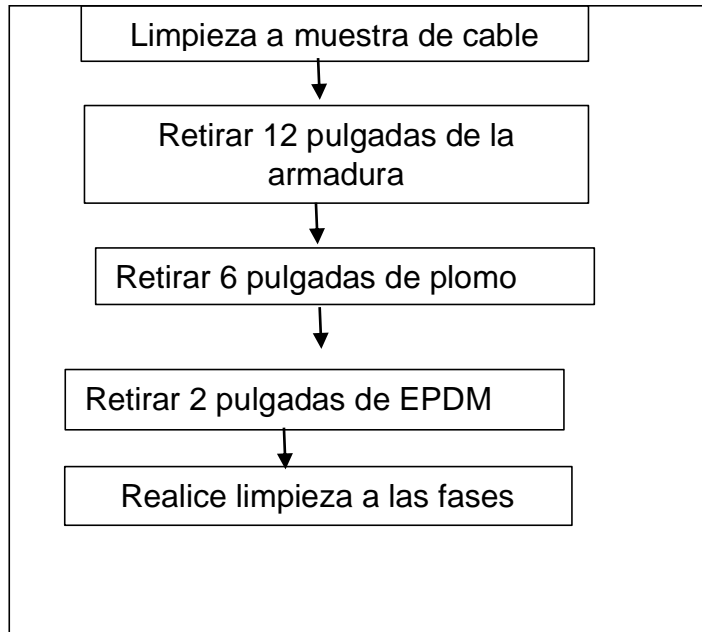
Figura 9. Esquema adecuación de cable para pruebas eléctricas

Una vez tabulada la información se da paso a la adecuación del cable la cual se expone en la Figura 9.

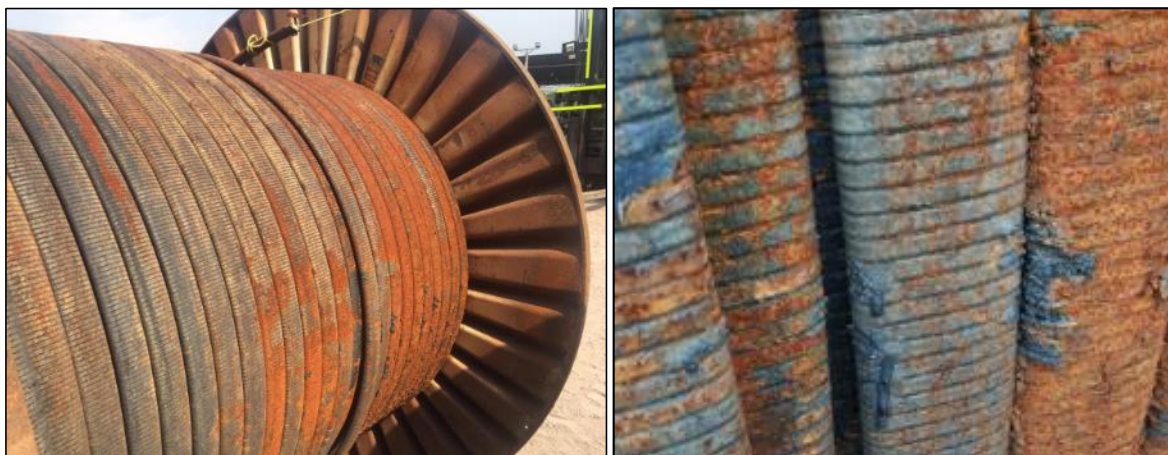
Figura 14. Cable altamente corroído

Con el levantamiento de información preliminar citado en el capítulo 3 del presente trabajo, se inició el proceso de selección del cable proveniente de sistemas de levantamiento fallados, este se da por medio de una inspección visual inaugural, dado que el cable puede presentar corrosión, abrasión, ampollas, ruptura, entre otros daños que pueden ser identificados fácilmente, como se evidencia en el carrete de la Figura 14, que tiene embobinado cable altamente corroído y por tanto con deficientes condiciones mecánicas para operar en fondo.

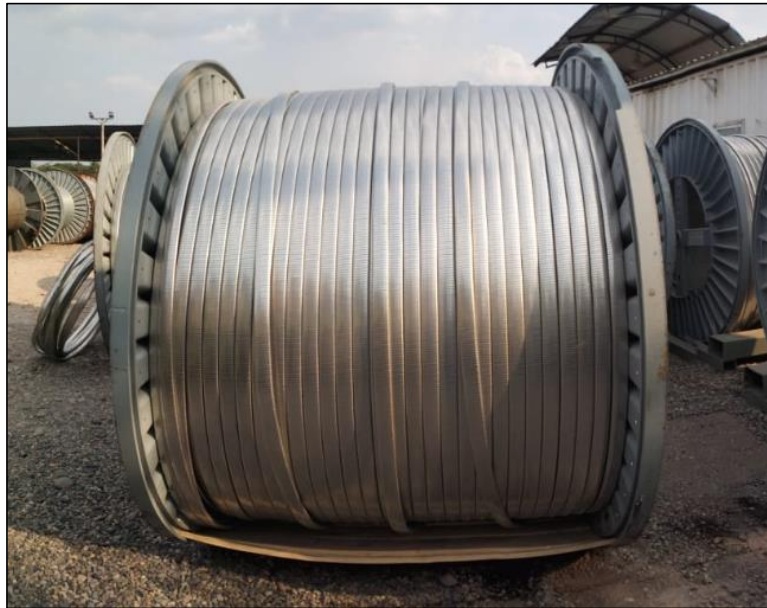
Figura 15. Cable con óptima condición mecánica en su coraza.

En lo que respecta al cable proveniente del Campo en cuestión no se tuvo ningún indicio de corrosión que sugiriera desecho por malas condiciones mecánicas propias de su armadura, por el contrario, presento un estado apto visualmente como se observa en la Figura 15.

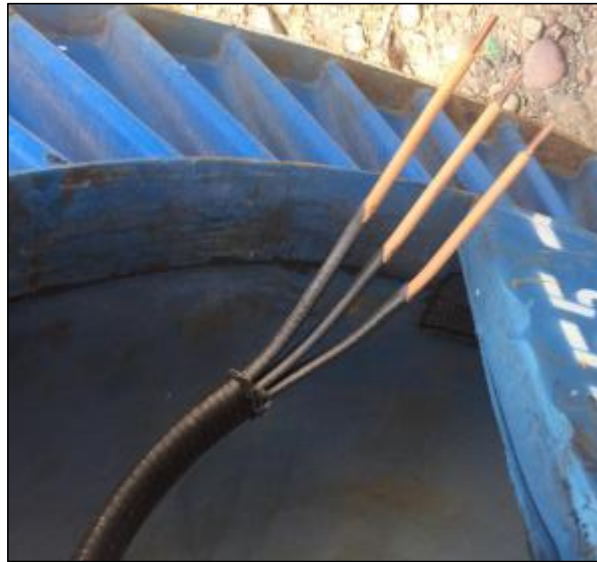
Figura 16. Cable de potencia con sus tres fases descubiertas

Para la realización de la inspección visual, se adaptó cada una de las muestras de cable, tras descubrir su armadura, plomo y EPDM como se evidencia en la Figura 14, para lograr evidenciar cada una de las fases del cobre (A, B, C) y el estado de sus componentes aislantes.

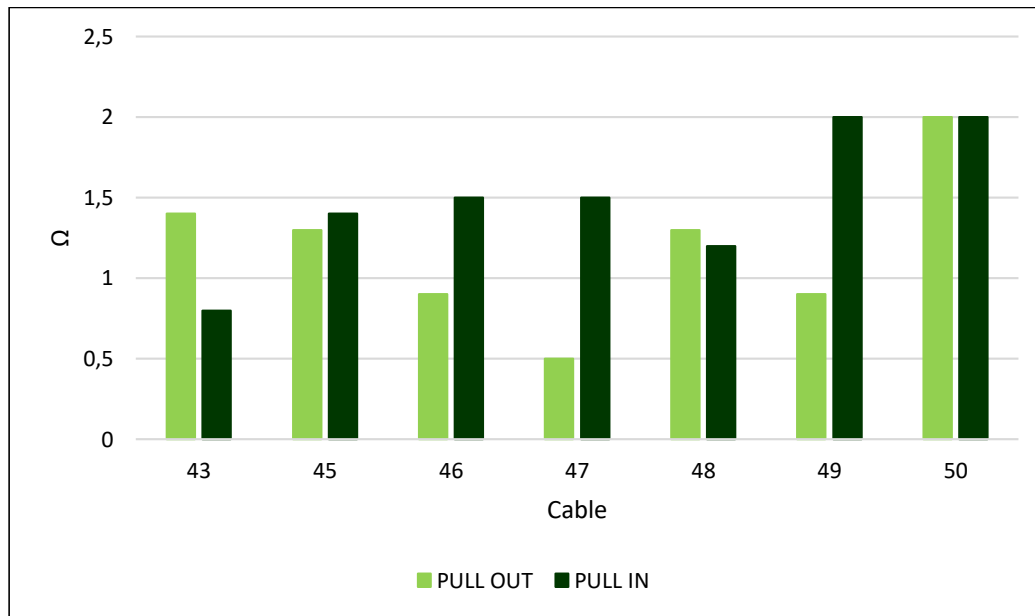
Gráfica 2. Comparación de los valores de continuidad de fase *pull in* vs *pull out*

De igual manera la operatividad eléctrica del cable que se evalúa con la prueba de continuidad busca únicamente el balance entre fases para su aval de operación, independientemente de si este valor difiere del valor registrado en el *pull in*.

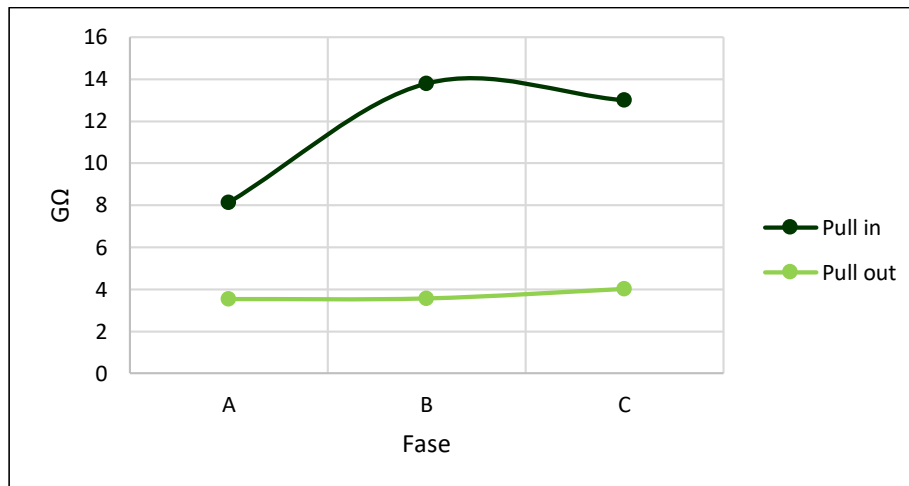
Gráfica 4. Prueba de aislamiento (Fases – tierra) Cable 43

En el caso del cable 43 expuesto en la Gráfica 4 se observa que las medidas de aislamiento para las tres fases disminuyeron y presentaron un valor similar entre estas, esto evidencia que el EPDM tuvo un desprendimiento homogéneo en las tres fases del cable, hasta alcanzar un valor promedio de 3,71 GΩ en su aislamiento.

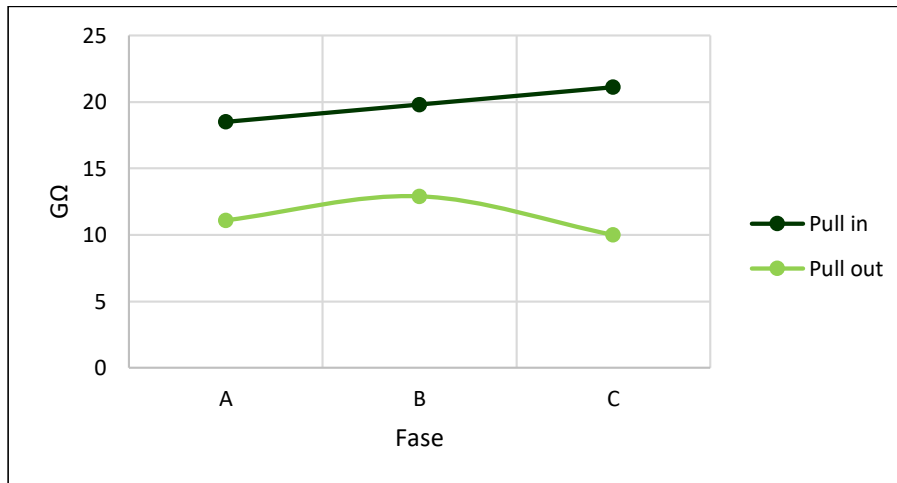
Las medidas de aislamiento de fases respecto a tierra de los cables 46 y 47, presentan un comportamiento similar al del cable 43, esto se puede observar en las gráficas 7 y 8, en las cuales se aprecia la disminución del aislamiento respecto a tierra de las fases, lo cual es un indicativo de desprendimiento del EPDM, pero en estos dos casos el desprendimiento mencionado no tuvo un comportamiento homogéneo en las respectivas fases evaluadas.
