ESTUDIO COMPARATIVO DE LA VIABILIDAD TÉCNICO-FINANCIERA ENTRE LA  
TECNOLOGÍA CONVENCIONAL Y LA TECNOLOGÍA FULL LENGTH ULTRASONIC  
TECHNOLOGY DE INSPECCIÓN PARA TUBERÍA DE PERFORACIÓN DE 3 1/2 "Y  
5" EN EL POZO LOTO 2 EN EL BLOQUE CPO-5

FUNDACIÓN UNIVERSIDAD DE AMÉRICA  
FACULTAD DE INGENIERÍAS  
PROGRAMA DE INGENIERÍA DE PETRÓLEOS  
BOGOTÁ, D. C.  
2016

Proyecto integral de grado para optar al título de:  
INGENIERO DE PETRÓLEOS

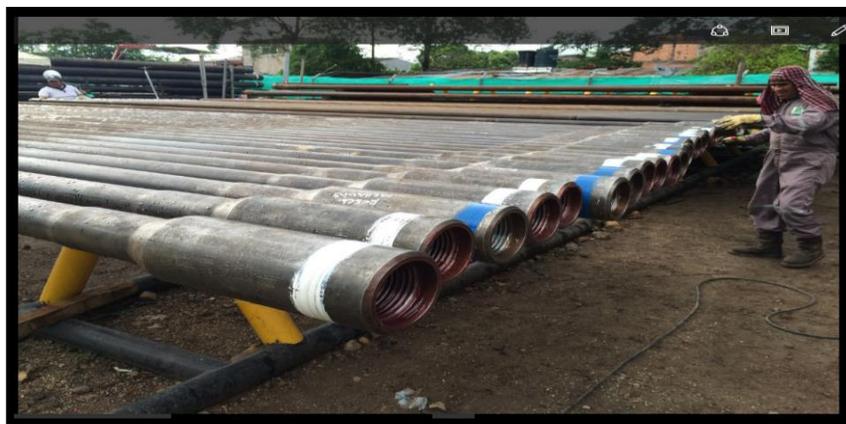
**Figura 3.** Tubería de perforación.

**2.1.1 Tubería de perforación.** Los tubulares de perforación o tubería de perforación como se observa en la **Figura 3**. Son utilizados para realizar los trabajos durante la operación de perforación con el fin de comunicar el BHA con superficie; esta, durante los trabajos de perforación se encuentra expuesta a múltiples esfuerzos (torsión y tensión) y ambientes corrosivos, por ejemplo, el Cloruro de Sodio (NaCl).

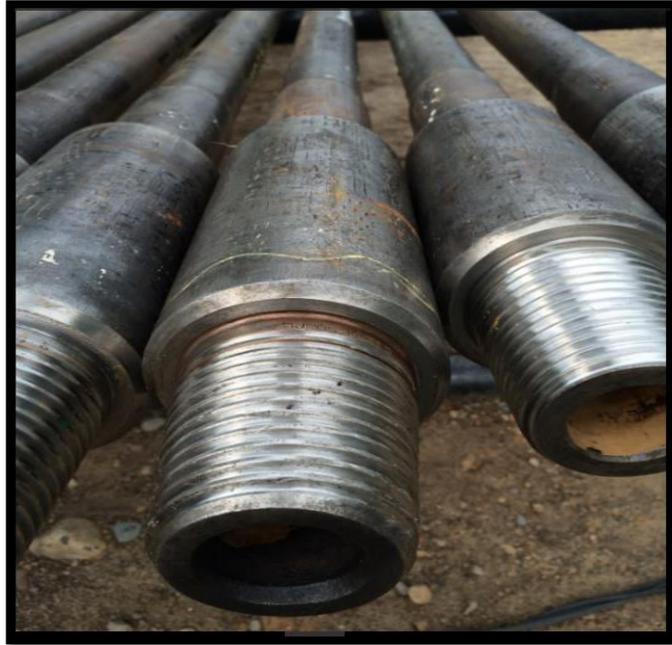
**Figura 5.** Recalcado de la tubería de perforación.

**2.1.2.4 Recalcado.** Es el diferencial de espesor que se encuentra ubicado en las conexiones de la tubería (PIN y BOX) como se aprecia en la **Figura 5**, donde el recalcado es la parte de la tubería que se encuentra coloreada de color naranja, este permite tener un factor de seguridad en la parte que se encuentra soldada para suministrar resistencia mecánica y otras consideraciones a la hora de la fundición del tubo, tiene un área en cada extremo aproximadamente de 6" de longitud.

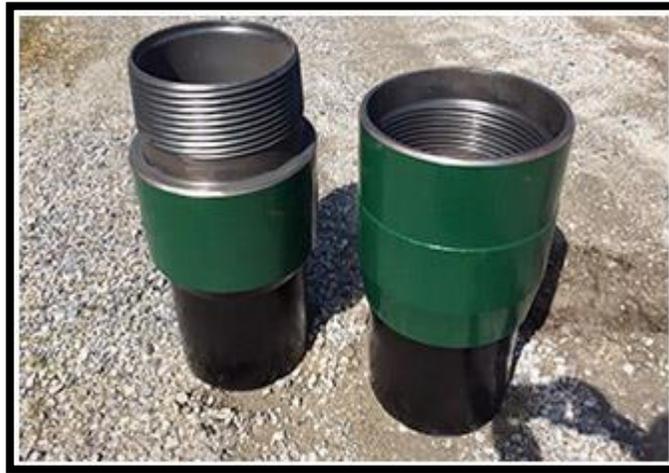
**Figura 6.** Tool joint de perforación PIN y BOX.

**2.1.2.5 Conexión PIN y BOX.** Es el punto de unión entre el PIN de un tubo y el BOX de otro tubo, donde como se puede ver en la **Figura 6**.

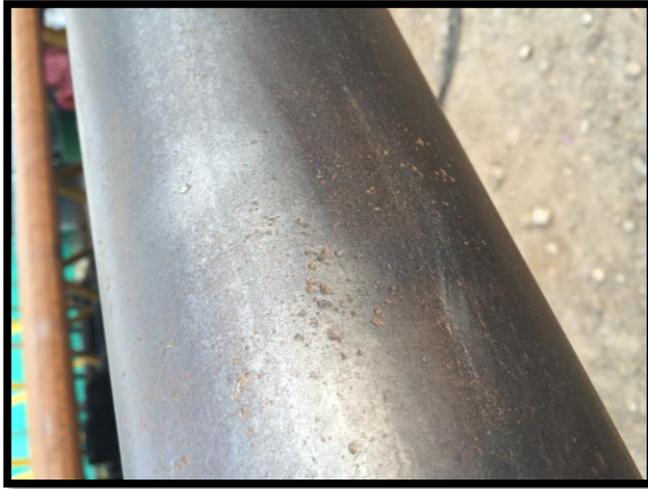
**Figura 7.** Tubería de perforación afectada por la corrosión.

En la **Figura 7** se observar el aspecto de una tubería afectada por la corrosión.

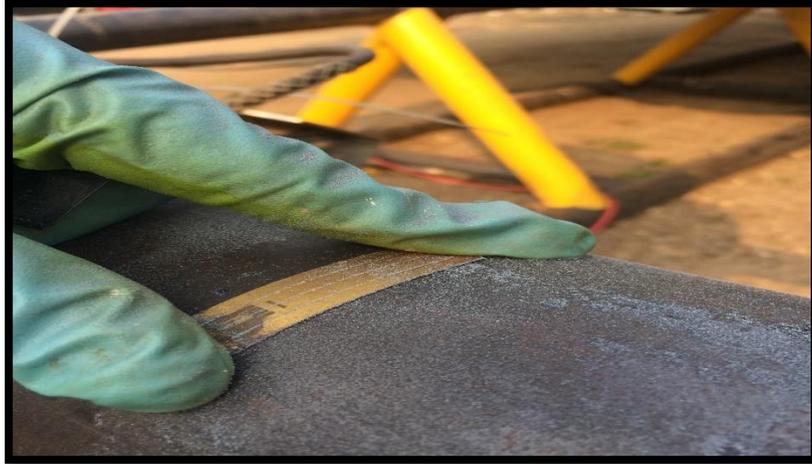
**Figura 9.** Partículas magnéticas.

**2.2.2 Partículas Magnéticas.** Esta es la técnica más usada para inspeccionar la tubería; su principio consiste en magnetizar los polos norte y sur de la tubería como se observa en la **Figura 9**, un lado de la tubería para causar un flujo magnético, de tal forma que exista comunicación a través de las fracturas o grietas, que atraiga las partículas de hierro que han sido esparcidas sobre la tubería, dándole así forma a la grieta para su registro.

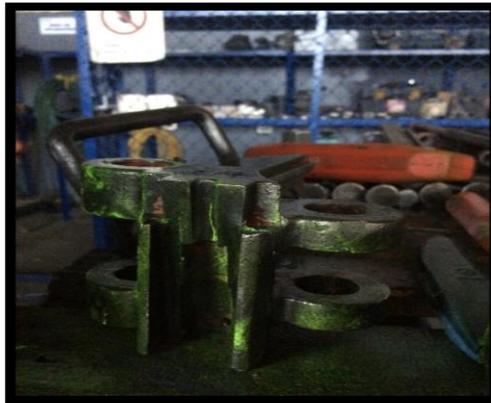
**Figura 10.** Líquidos penetrantes.

**2.2.3 Líquidos Penetrantes.** Esta técnica se utiliza para identificar discontinuidades abiertas a la superficie como se observa en la **Figura 10**, esta pieza metálica se observa una discontinuidad, este se efectúa luego de haber realizado una inspección visual. Este tipo de inspección consiste en introducir la tubería en una mezcla de keroseno y aceite a una temperatura de 80°C, una vez sumergida se retira de la mezcla, luego de estar totalmente seca se cubre con una suspensión de yeso en alcohol, posteriormente se golpea o se hace vibrar el tubo con el fin de que el penetrante salga de las grietas que pueda tener la tubería.

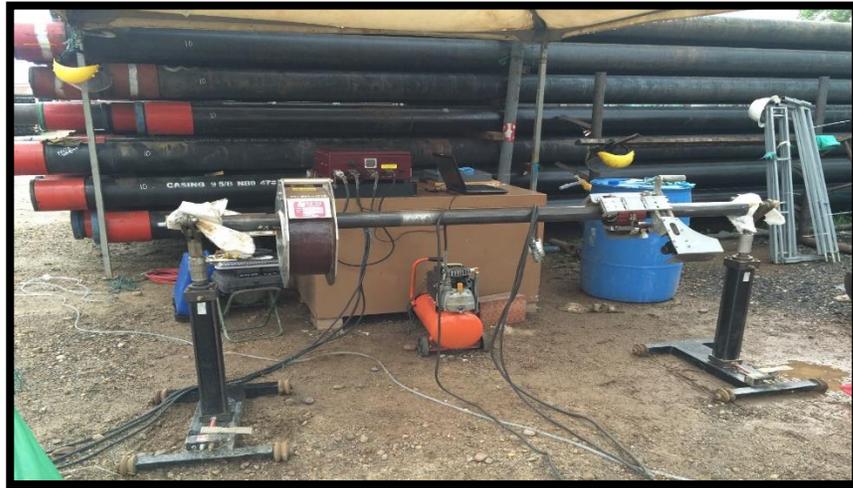
**Figura 11.** Inspección electromagnética.

como grietas causadas por la fatiga o picaduras generadas por la corrosión; este tipo de inspección se realiza basada en la inducción de ondas electromagnéticas como se observa en la **Figura 11**, las cuales detectan pérdida del espesor de la tubería, por medio del tiempo que tarda la onda en ser reflejada, entre más tiempo tarda se indica mayor pérdida del espesor de la tubería.

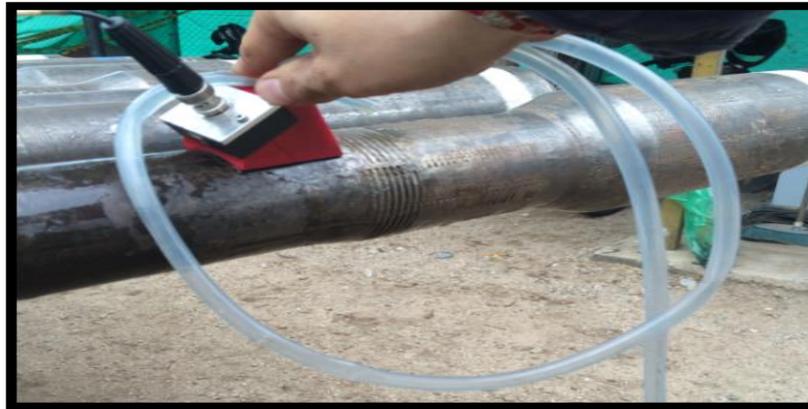
Figura 12. Inspección de tubería por ultrasonido.

**2.2.5 Ultrasonido.** De acuerdo con *South American Inspection services*<sup>21</sup> este método de inspección está basado en la generación y la propagación de ondas sonoras a través de la tubería de perforación, como se observa en la **Figura 12** un sensor cambia los pulsos eléctricos en pequeñas vibraciones, las cuales se propagan por el cuerpo de la tubería y cuando su camino es interrumpido por algún defecto en esta sufren una reflexión o distorsión con la que se puede evidenciar alguna falla en la tubería.

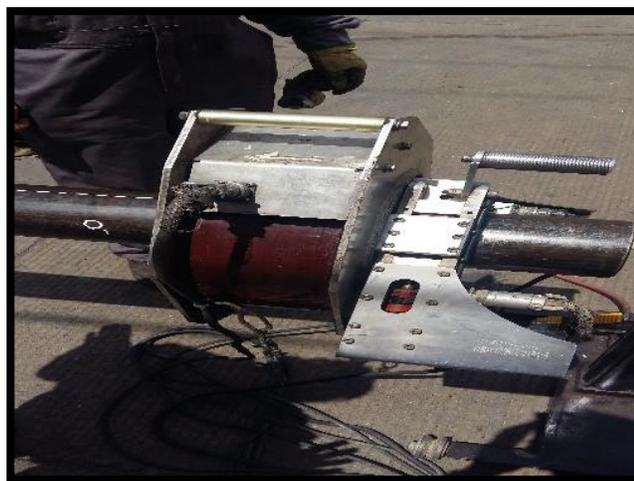
**Figura 13.** Montaje del Equipo Convencional.

La tecnología convencional de inspección para tubería de perforación opera bajo el principio de la técnica de electromagnetismo, este equipo detecta fallas transversales de la tubería y variación en el cuerpo del tubo, aunque no arroja un valor numérico, si no que proporciona una indicación de donde se puede encontrar la falla; este equipo se compone de distintas partes, para su funcionamiento algunos de sus componentes más importantes son el *buggy drive*, que viajan a través del tubo produciendo un campo magnético para la indicación de fallas, fisuras y grietas que tenga la tubería , y se observan en la **Figura 13**.

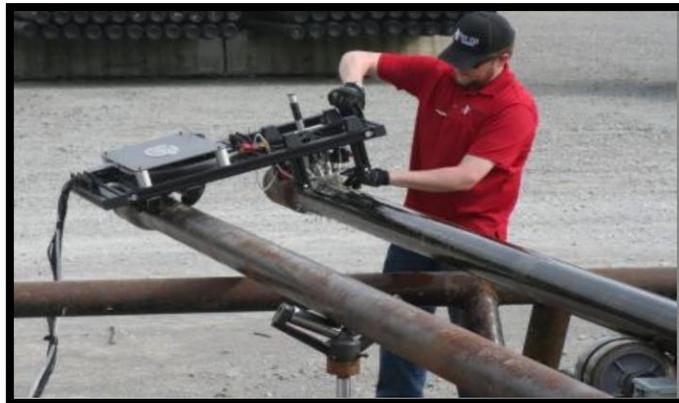
**Figura 15.** Tecnología FLUT

**3.4.1 Descripción de la tecnología Flut.** La tecnología “FLUT” se observa en la **Figura 15** es la combinación de ultrasonido y electromagnetismo, dos métodos de inspección unidos en un equipo portable, computarizado y multifuncional, para la inspección completa del cuerpo del tubular por los dos métodos. El sistema ha sido diseñado para lograr la movilidad y la facilidad de la inspección ultrasónica completa en la industria de hidrocarburos y es capaz de detectar defectos transversales, longitudinales y el espesor de pared para cumplir con la norma DS-1 y la norma API RP-7G-2.

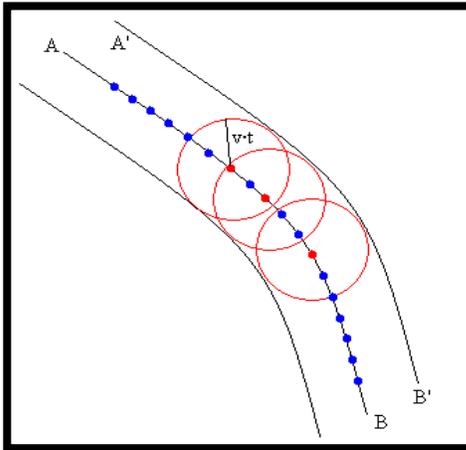
**Figura 16.** Principio de ultrasonido.

la estructura interna del elemento, haciendo uso del principio de homogeneidad en el material; se pueden descubrir discontinuidades en la tubería de perforación como son: ralladuras, fisuras, intrusiones e indicios de grietas dependiendo de la magnitud de la onda y la señal que reciba el receptor.

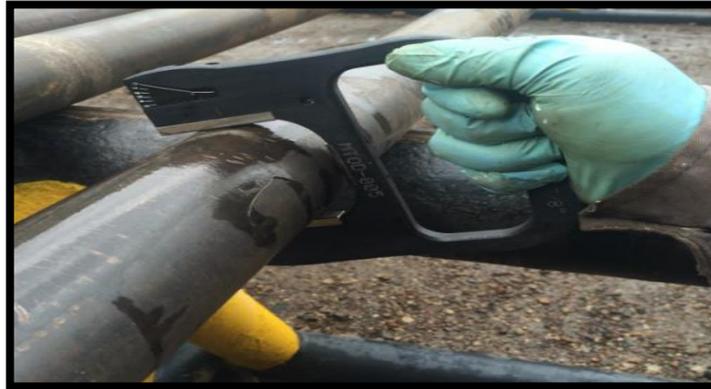
**Figura 17.** Práctica de la medición de D.E por O.D gauge.

En el muestreo realizado en esta inspección antes de realizar la perforación, se seleccionaron 10 tubulares, que equivalen al 5% del total de los tubos inspeccionados, donde no se encontró ningún tubo con daño alguno; La mayoría de la tubería eran tubulares usados, por ello el cliente solicitó el servicio de inspección categoría 5, que incluye la inspección por medio la tecnología FLUT.

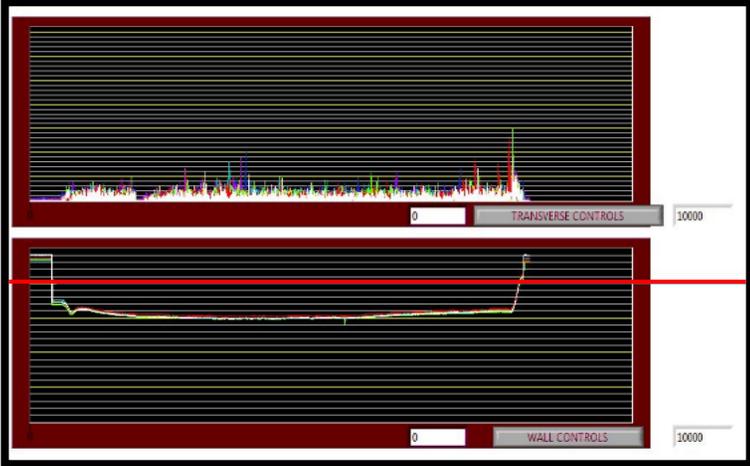
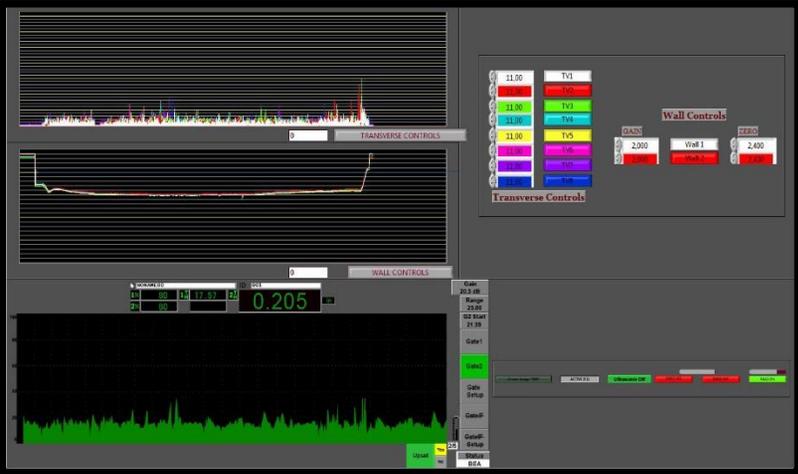
Tecnología Convencional.	Tecnología FLUT.
Tubular 1.	Tubular 1.

Análisis del tubular 1	Análisis de tubular 1.
Diámetro de la tubería: 3 1/2"	Diámetro de la tubería: 3 1/2"
<p>Se puede observar en el <b>Tubular 1</b> que no posee ningún daño y se encuentra dentro del rango de aceptación, ya que por la práctica del <i>O.D. gauge</i> se encuentra en un valor de 3.412" siendo clasificada como <i>Class Premium</i> según el <b>Cuadro 5</b>.</p>	<p>De acuerdo con el <b>Tubular 1</b> se puede concluir que el tubular queda finalmente clasificado como <i>Class Premium</i> ya que su valor de espesor de pared es de 0.205" y de acuerdo con el <b>Cuadro 5</b>. se encuentra dentro del rango para esta clasificación; Se puede apreciar que en el resultado por el método de no presentó ninguna irregularidad y el <i>Upset</i> está en condiciones aceptables.</p>

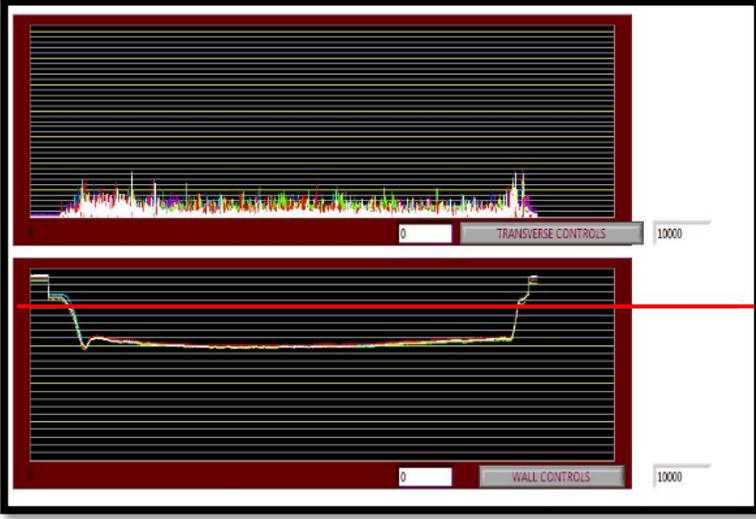
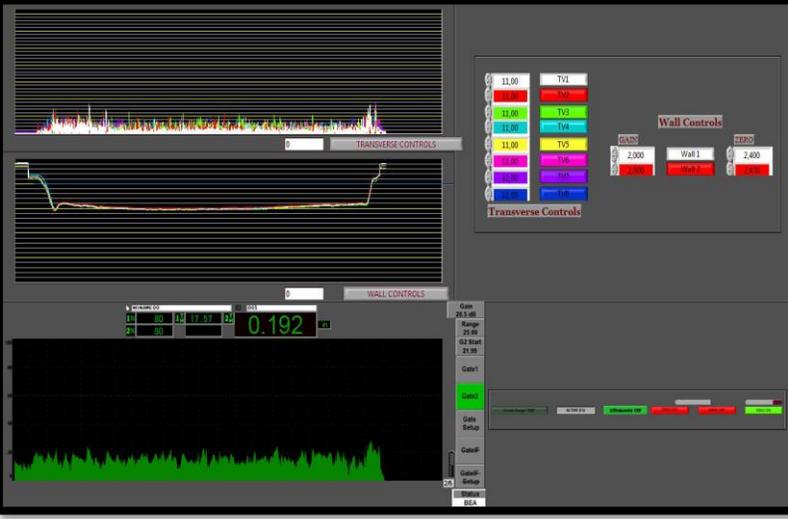
Tecnología Convencional.	Tecnología FLUT.
Tubular 2.	Tubular 2.

Análisis del Tubular 2.	Análisis del Tubular 2
Diámetro de la tubería: 3 1/2"	Diámetro de la tubería: 3 1/2"
<p>Como se puede apreciar en el <b>Tubular 2</b> después de la inspección por <i>O.D. gauge</i> se encuentra en un valor de D.E. de 3.563" siendo clasificada como <i>Class 2</i>. En el resultado de electromagnetismo en el panel de resultados superficiales, presenta ruido debido a que hay interferencia entre el <i>buggy</i> y la tubería dado que el <i>Upset</i> que se puede observar en el pico final. Después de corroborar con el inspector nivel 3 se encontró en el panel de resultados de espesor de pared que hay pérdida de espesor de la tubería, pero al verificar la tubería se encontró que no había sido lijada y sometida a los diferentes tipos de limpieza que se deben llevar a cabo antes de la inspección para obtener resultados confiables.</p>	<p>Como se puede observar el <b>Tubular 2</b>, se verificó con la prueba de ultrasonido que no hay daños en la tubería y se verificó el <i>Upset</i> que no presentó daño alguno, pero si hay reducción del espesor del tubular arrojando un valor de 0.192". De acuerdo con el <b>Cuadro 5</b> y según la prueba de <i>O.D gauge</i> es <i>Class 2</i> ya que la pérdida de espesor de la tubería no sobrepasa los rangos establecidos por el DS-1.</p>

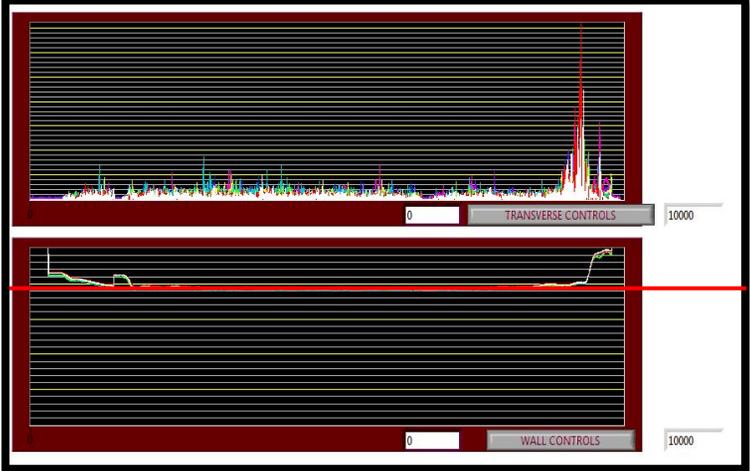
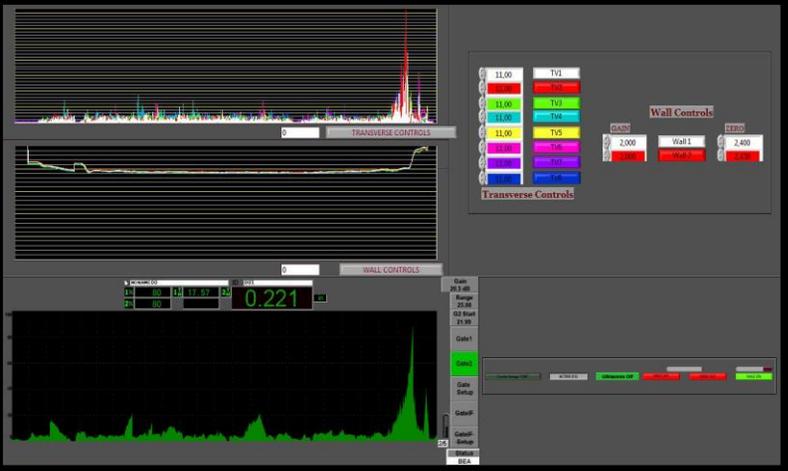
Tecnología Convencional.	Tecnología FLUT.
Tubular 3.	Tubular 3.

Análisis del Tubular 3.	Análisis Tubular 3.
Diámetro de la tubería: 3 1/2"	Diámetro de la tubería: 3 1/2"
<p>Luego de realizar la prueba por <i>O.D. gauge</i> se obtuvo un valor de 3.367", de acuerdo con el <b>Cuadro 5</b> este tubular es clasificado como <i>Class 2</i>. Observando los resultados que arrojó el electromagnetismo se presume de una pérdida de espesor de pared debido a la anomalía que presenta al final del registro, pero luego se descubre que la anomalía se presenta debido a que, el <i>buggy</i> está finalizando el recorrido por el cuerpo del tubular, por lo tanto ese pico lo que indica es que el <i>buggy</i> se encuentra sobre el <i>Upset</i>, lo que indica que el tubular no contiene ningún daño.</p>	<p>Luego de practicar la prueba con la tecnología <i>FLUT</i>, se rectificó que el tubular se encuentra en buen estado y su clasificación es la adecuada, ya que el resultado final que arrojó de espesor es de 0.184", y de acuerdo con el <b>Cuadro 5</b> este se encuentra en el rango de <i>Class 2</i>. Al observar la imagen espectral del resultado de ultrasonido se logró ver una pequeña alteración al final del tubular, se debe a que se encontró una pequeña pérdida del espesor, debido a que era un tubular usado, por ende, esta alteración no afecta su clasificación como <i>Class 2</i>.</p>

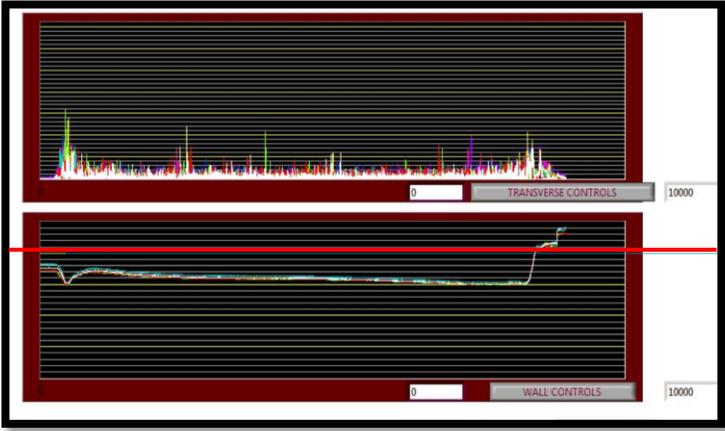
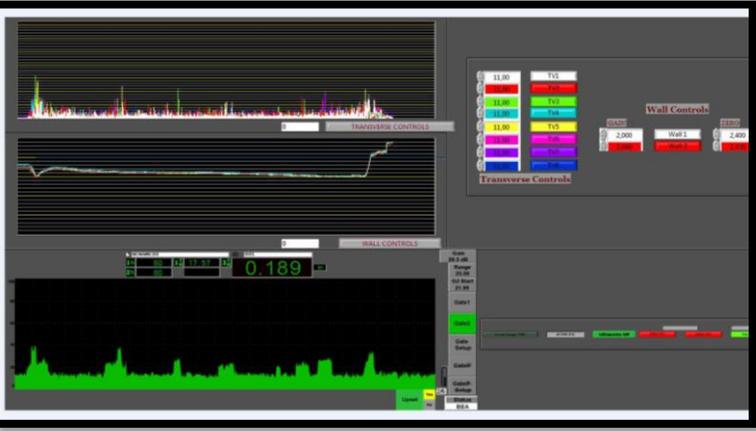
Tecnología Convencional.	Tecnología FLUT.
Tubular 4.	Tubular 4.

<b>Análisis del Tubular 4.</b>	<b>Análisis Tubular 4.</b>
<p><b>Diámetro de la tubería:</b> <math>3 \frac{1}{2}</math>"</p>	<p><b>Diámetro de la tubería:</b> <math>3 \frac{1}{2}</math>"</p>
<p>Al realizar la prueba del <i>O.D gauge</i> se obtuvo un resultado de 3.458" y corroborando con el <b>Cuadro 5</b> se determinó con esta prueba que el <b>Tubular 4</b> es un <i>Class 2</i>. Al estudiar los resultados arrojados por la prueba de electromagnetismo se encontraron dos anomalías en el tubular, se presume una pérdida de espesor de pared y un daño por arrancaduras el cual puede presentarse por dos motivos: La abrasión de la formación en la cual se utilizó anteriormente o cuando se emplearon las cuñas inadecuadas para ensamblar el tubular.</p>	<p>Con la prueba realizada con tecnología FLUT se confirmó la clasificación del tubular debido a que con los resultados obtenidos en el electromagnetismo había duda si realmente era <i>Class 2</i> o debido a los daños que tenía no se podría utilizar para la perforación, pero el resultado del ultrasonido arrojó un espesor de pared de 0.189", y con base al <b>Cuadro 5</b> este valor lo clasifica como <i>Class 2</i>. Con esta prueba se confirmó la pérdida de espesor, donde se evidenció con el valor que arrojó el ultrasonido, y se llegó a la conclusión que fue debido a la incorrecta limpieza del tubular.</p>

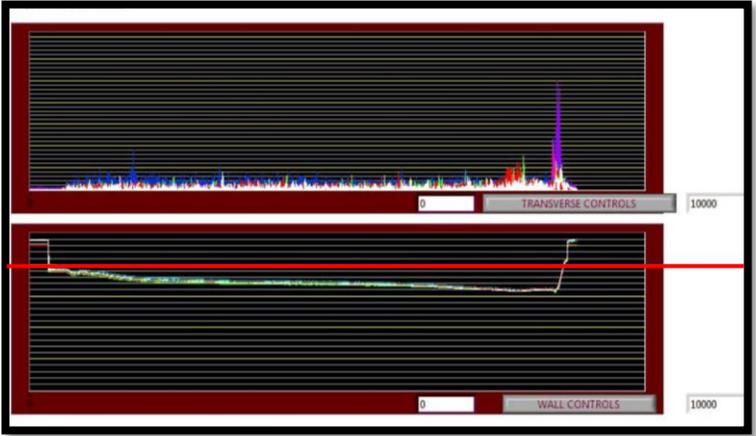
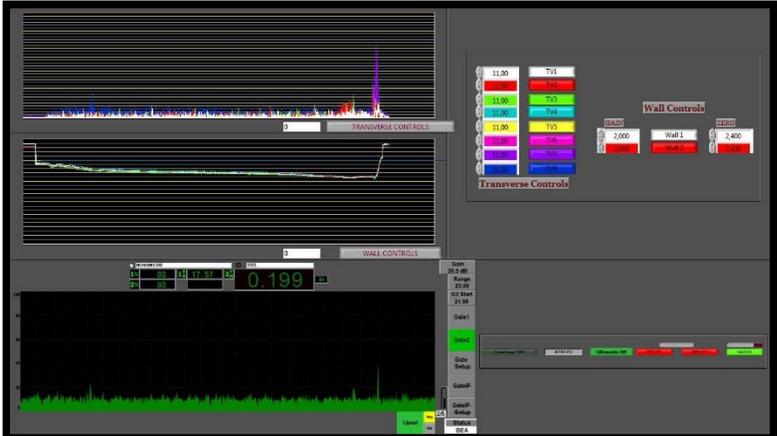
Tecnología Convencional.	Tecnología FLUT.
Tubular 5.	Tubular 5.

Análisis del Tubular 5.	Análisis Tubular 5.
Diámetro de la tubería: $3 \frac{1}{2}$ "	Diámetro de la tubería: $3 \frac{1}{2}$ "
<p>El <b>Tubular 5</b> presentó un valor por el ensayo del <i>O.D gauge</i> de un D.E de 3.581", de acuerdo con el <b>Cuadro 5</b> se clasifica como tubería <i>Class 2</i>. En los datos que se presentan en el registro del electromagnetismo, se observa que hay interferencia, al practicar los demás métodos de inspección como inspección visual y líquidos penetrantes no se encontró falla alguna en el tubular. Estas anomalías se presentan por factores que afectan esta lectura, como lo es el clima que alteran los resultados.</p>	<p>Debido a que la prueba de electromagnetismo se vio afectada por el clima, gracias a esta tecnología se pudo confirmar que el tubular con un espesor de 0.199" es <i>Class 2</i>. Con esta prueba de ultrasonido también se logró confirmar que el tubular no tenía ningún tipo de daño, debido al uso de anteriores perforaciones hubo reducciones del espesor y el diámetro externo.</p>

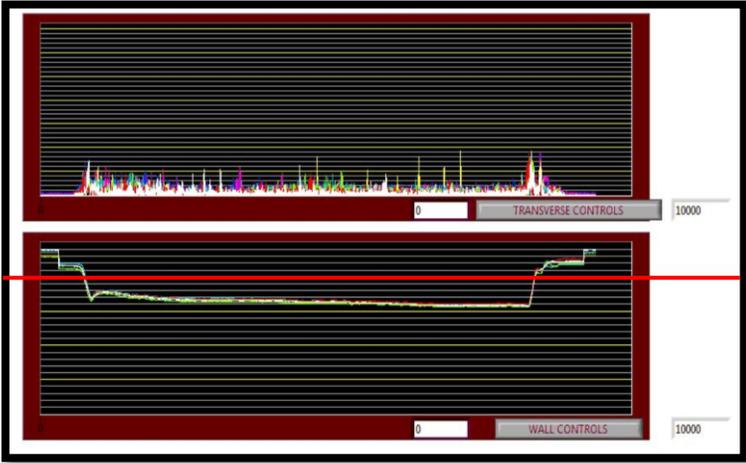
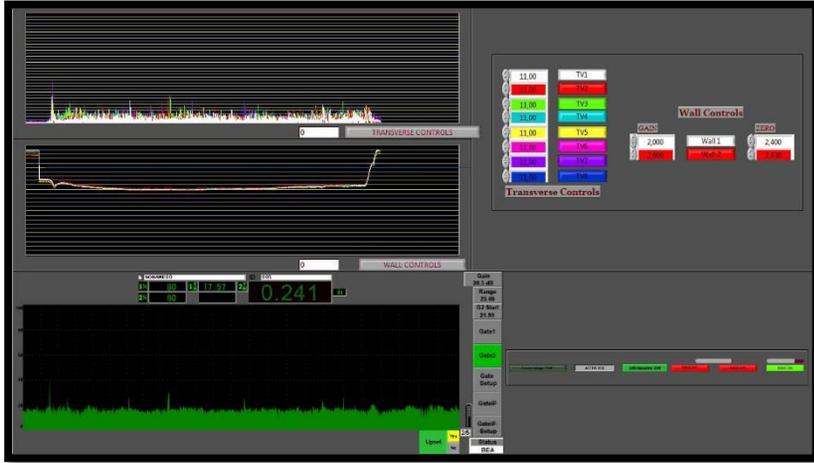
Tecnología Convencional.	Tecnología FLUT.
Tubular 6	Tubular 6

<b>Análisis del Tubular 6.</b>	<b>Análisis del Tubular 6.</b>
<b>Diámetro de la tubería: 5"</b>	<b>Diámetro de la tubería: 5"</b>
<p>Luego de realizada la prueba de <i>O.D gauge</i> se obtuvo un D.E de 4.995", de acuerdo con el <b>Cuadro 5</b> se puede clasificar como <i>Premium Class</i>. Como se puede observar en los resultados de electromagnetismo el tubo, no tenía ningún tipo de daño, lo que observa en el registro del electromagnetismo es tan solo ruido que es una alteración de la lectura del equipo.</p>	<p>Para rectificar la clasificación del tubo, debido a que algunos factores afectaron esta lectura del electromagnetismo se confirmó con la prueba del ultrasonido el cual arrojó un espesor de 0.241", este valor de acuerdo con el <b>Cuadro 5</b> y con el valor obtenido del <i>O.D. gauge</i> se confirmó como <i>Premium Class</i>. Como se mencionó anteriormente no se encontró ningún daño en este tubular, el espesor del tubular tuvo una reducción casi nula.</p>

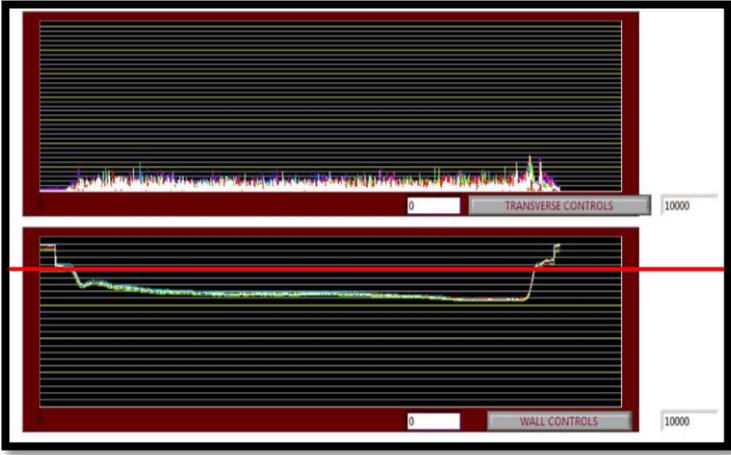
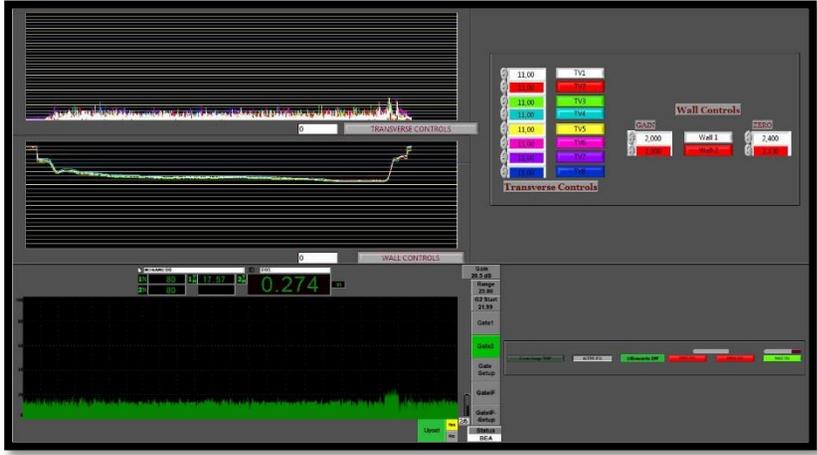
Tecnología Convencional.	Tecnología FLUT.
Tubular 7	Tubular 7

Análisis del Tubular 7.	Análisis del Tubular 7.
Diámetro de la tubería: 5"	Diámetro de la tubería: 5"
<p>El <b>Tubular 7</b> luego de practicar la prueba del <i>O.D. gauge</i> se obtuvo un resultado de 4.984" el cual indica que el tubular está casi nuevo. En los resultados de electromagnetismo se puede observar que el tubular no posee daño por todo el cuerpo, pero estos resultados se deben al ruido.</p>	<p>Los resultados obtenidos del espesor por la prueba de ultrasonido fueron de 4.984". Como se obtuvo de la prueba de electromagnetismo con la tecnología convencional el tubular no mostró ningún tipo de daño y de acuerdo con el <b>Cuadro 5</b>, el tubular es clasificado como <i>Ultra Class</i>.</p>

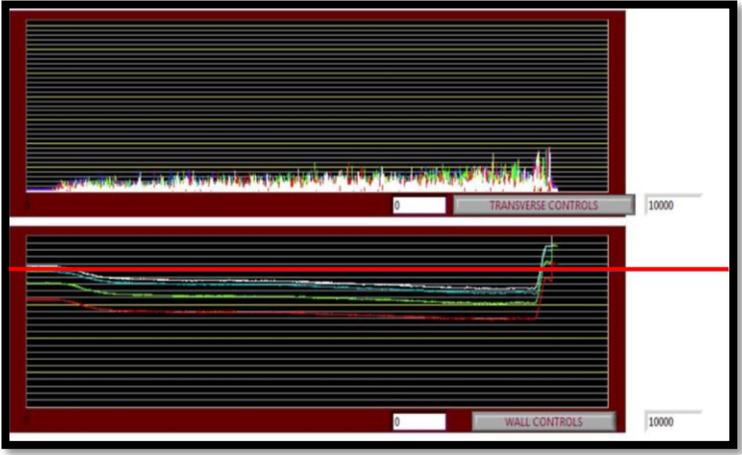
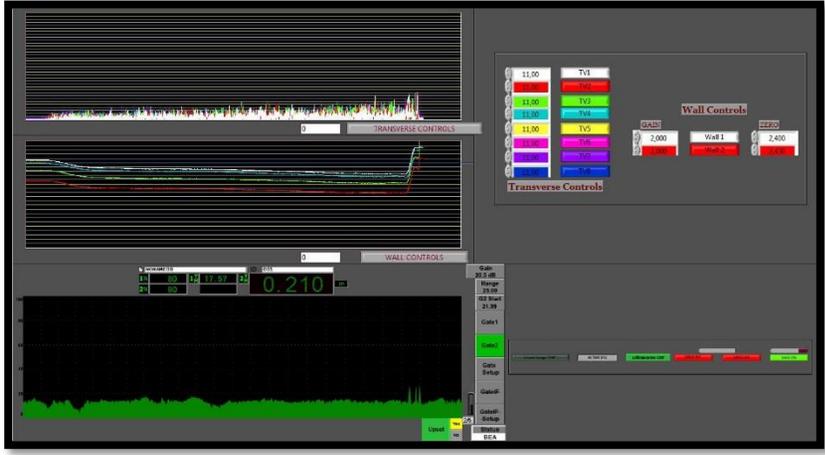
Tecnología Convencional.	Tecnología FLUT.
Resultados del Tubular 8	Resultados del Tubular 8

Análisis del Tubular 8.	Análisis del Tubular 8.
Diámetro de la tubería: 5"	Diámetro de la tubería: 5"
<p>Una vez realizada la práctica por el <i>O.D. gauge</i> se obtuvo un valor de D.E de 4.932", de acuerdo con el <b>Cuadro 5</b> este valor se podría clasificar como <i>Ultra Class</i> pero de acuerdo con los resultados obtenidos se puede ver que el tubular tiene anomalías en la parte final del cuerpo y a simple vista se observó que el tubular tenía muchos desgastes externos, por lo cual se debe confirmar la clasificación con la prueba de ultrasonido.</p>	<p>Luego de que se rectificó el estado del tubular con la prueba de ultrasonido de esta tecnología se aclaró la clasificación del tubular la cual arrojó un espesor de 0.210" y de acuerdo con el <b>Cuadro 5</b> se clasifica como <i>Class 2</i>, por ende, con el <i>O.D. gauge</i> y el espesor la correcta clasificación es <i>Class 2</i>. Gracias a la prueba de ultrasonido se logró identificar que el tubular poseía ciertas anomalías en el interior debido a la corrosión.</p>

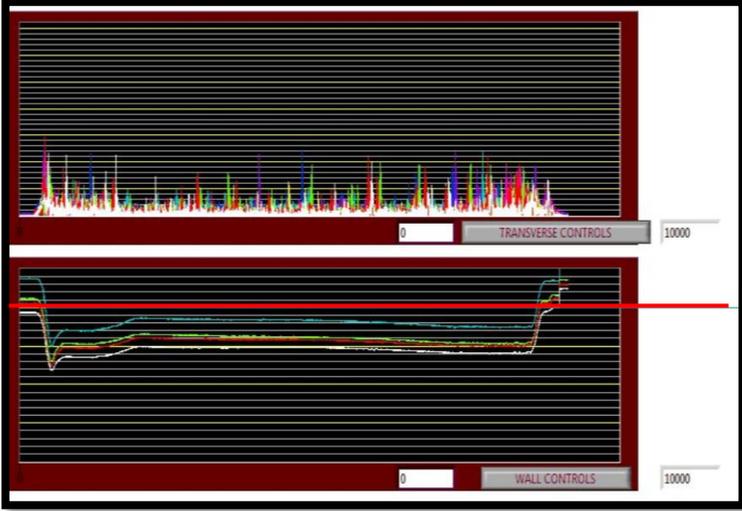
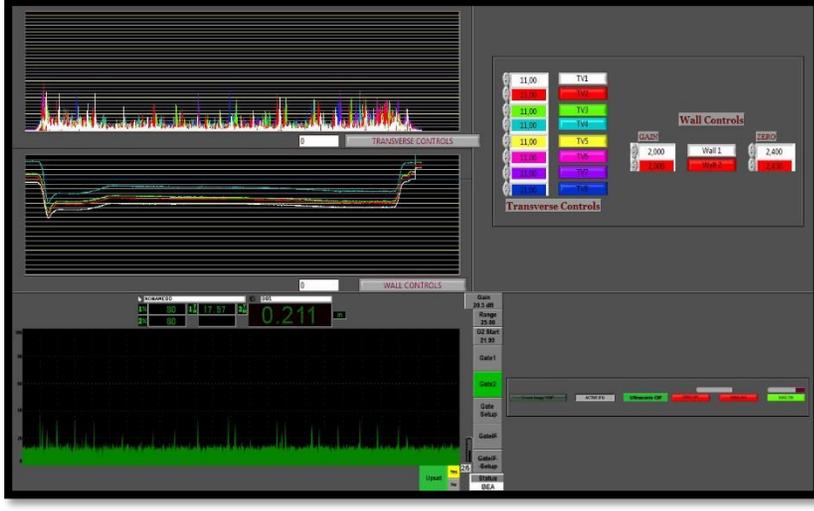
Tecnología Convencional.	Tecnología FLUT.
Resultados del Tubular 9	Resultados del Tubular 9

Análisis del Tubular 9.	Análisis del Tubular 9.
Diámetro de la tubería: 5"	Diámetro de la tubería: 5"
<p>Luego de realizar la prueba de <i>O.D gauge</i> se obtuvo un valor de D.E de 4.801" y de acuerdo con el <b>Cuadro 5</b> el <b>Tubular 9</b> es <i>Class 2</i>. Como se puede observar en los resultados obtenidos con la prueba de electromagnetismo se identificó que el tubular se encontraba en mal estado y en el exterior está bastante afectado por corrosión, pero de acuerdo con la norma este tubular aún clasifica para una operación de perforación.</p>	<p>Debido al estado del <b>Tubular 9</b>, era necesario realizar la prueba por ultrasonido para observar si él podría ser usado para la perforación y arrojó un espesor de 0.211", y de acuerdo con el <b>Cuadro 5</b> es <i>Class 2</i>; Luego de observar los daños que poseía con la tecnología convencional y con el ultrasonido se encontró más desgaste en el interior del tubular, pero sigue siendo apto para la operación de perforación.</p>

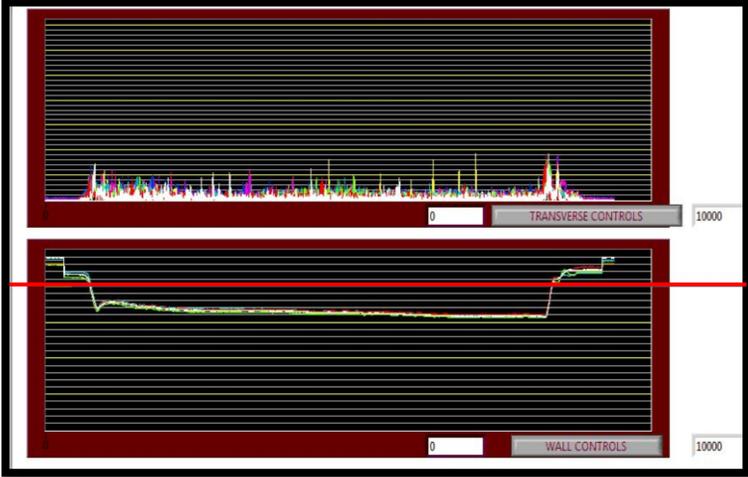
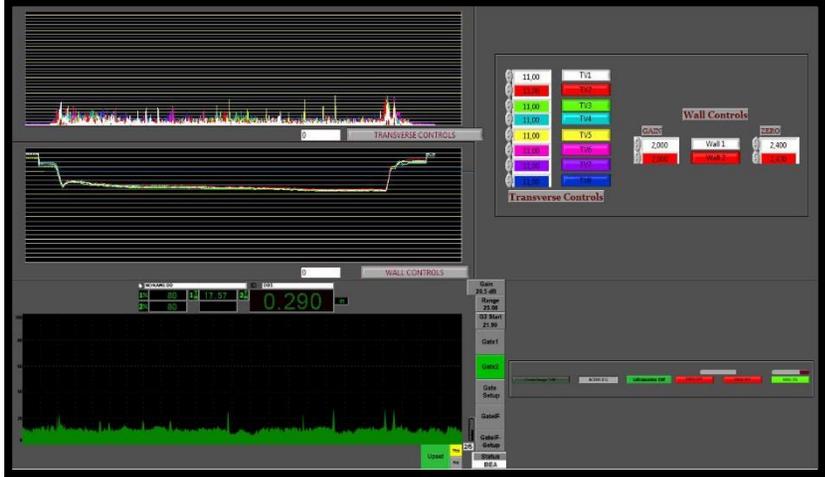
Tecnología Convencional.	Tecnología FLUT.
Tubular 10.	Tubular 10.

Análisis del Tubular 10.	Análisis del Tubular 10.
Diámetro de la tubería: 5"	Diámetro de la tubería: 5"
<p>Luego de realizar la prueba de <i>O.D gauge</i> se obtuvo un valor de D.E de 4.907" y de acuerdo al <b>Cuadro 5 el Tubular 10 es Ultra Class</b>. Al observar los resultados del electromagnetismo no se obtuvo ninguna clase de daño, el tubular se encontraba en perfecto estado.</p>	<p>Para rectificar que el tubular es realmente <i>Ultra Class</i> se practicó la prueba de ultrasonido, para confirmar la clasificación de acuerdo con el espesor, el resultado que arrojó el ultrasonido fue de 0.290". Tal como en el electromagnetismo no se encontró daño alguno, el tubular se encontraba como nuevo.</p>

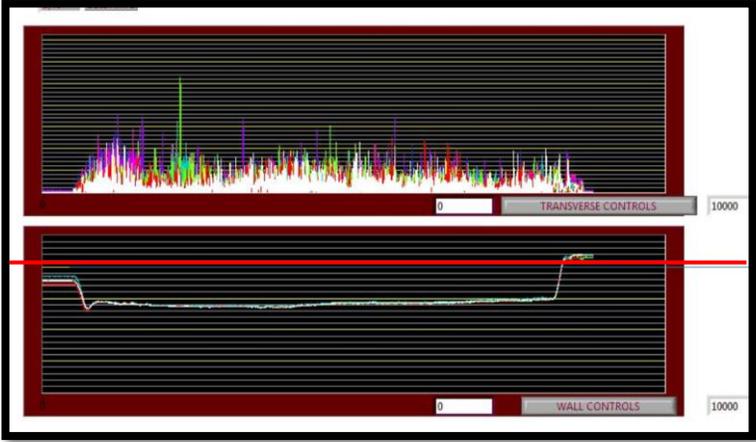
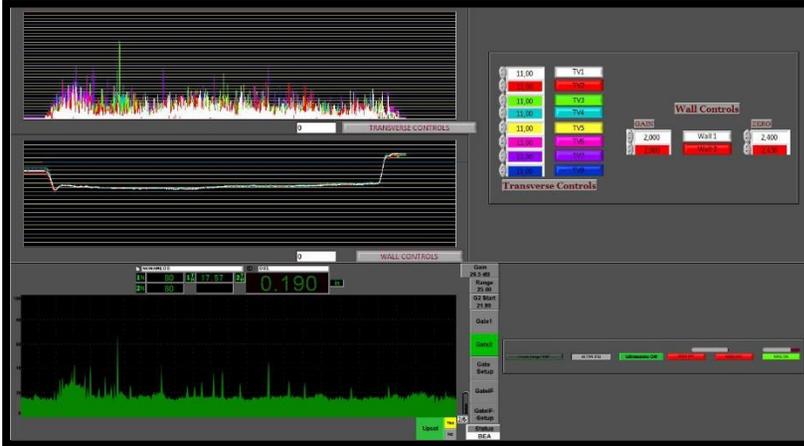
Tecnología Convencional.	Tecnología FLUT.
<p data-bbox="237 558 369 581"><b>Tubular 1.</b></p>

<p data-bbox="237 1066 506 1089"><b>Análisis del tubular 1</b></p>	<p data-bbox="1041 1066 1310 1089"><b>Análisis de tubular 1.</b></p>
<p data-bbox="237 1099 604 1122"><b>Diámetro de la tubería: 3 1/2"</b></p>	<p data-bbox="1041 1099 1398 1122"><b>Diámetro de la tubería: 3 1/2"</b></p>
<p data-bbox="237 1148 1010 1354">El <b>Tubular 1</b> después de la perforación presentó una disminución de espesor de pared que se puede evidenciar en su imagen espectral por el medio de electromagnetismo, en el ensayo del <i>O.D gauge</i> tuvo otra disminución de D.E con un valor de 3.364" pero sigue siendo apto para operación, aunque hay corroborar la clasificación por medio del ultrasonido y de su valor actual de espesor de pared.</p>	<p data-bbox="1041 1148 1856 1386">El <b>Tubular 1</b> después de la perforación presentó una disminución de espesor de pared que se puede evidenciar en su imagen espectral por el medio de electromagnetismo, y por el ensayo del método de ultrasonido se obtuvo un valor de espesor de pared de 0.190" en comparación a su resultado antes de la perforación hubo una pérdida significativa pero su clasificación según el <b>Cuadro 5</b> es <i>Class 2</i>. El <i>Upset</i> del <b>Tubular 1</b> no se encontró defectuoso según la lectura de la tecnología FLUT.</p>

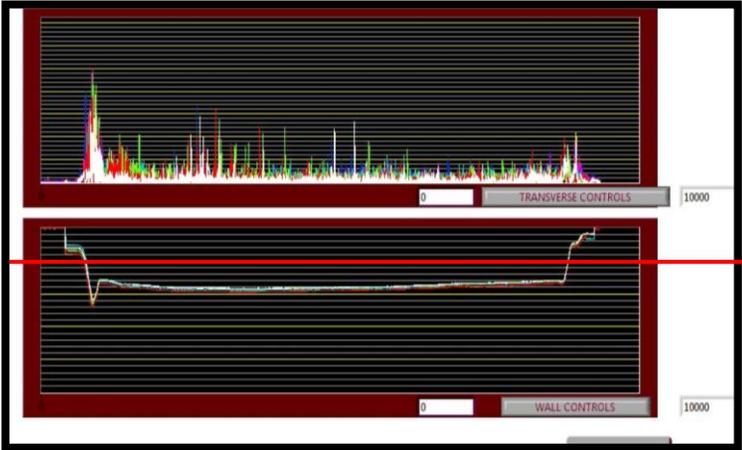
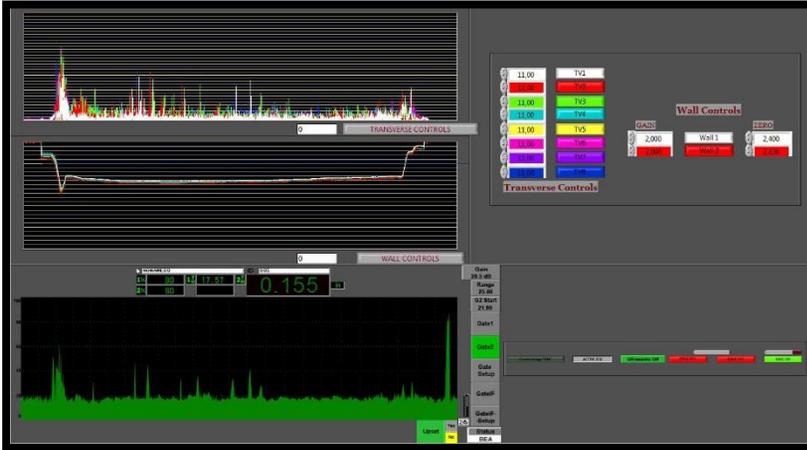
Tecnología Convencional.	Tecnología FLUT.
Tubular 2.	Tubular 2.

Análisis del tubular 2.	Análisis de tubular 2.
Diámetro de la tubería: 3 1/2"	Diámetro de la tubería: 3 1/2"
<p>Después de la perforación el <b>Tubular 2</b> presentó por el ensayo del <i>O.D gauge</i> una reducción de diámetro posible por un desgaste con la formación por abrasión, se presume desgaste durante la operación de perforación, en la imagen espectral que nos da una idea acerca del espesor de pared y se observa una posible reducción.</p>	<p>Después de la perforación el <b>Tubular 2</b> presentó por el ensayo del <i>O.D gauge</i> una reducción de diámetro y gracias al ensayo por ultrasonido se obtuvo el valor de 0.155" y comparando con su valor antiguo antes de la perforación que fue de 0.195" es una reducción notable, luego de practicar otros métodos (partículas magnéticas y visual de inspección) que ordeno el Inspector Nivel 2 se rechazó por su condición de desgaste. El <i>Upset</i> del <b>Tubular 2</b> se encontró defectuoso según la lectura de la tecnología FLUT.</p>

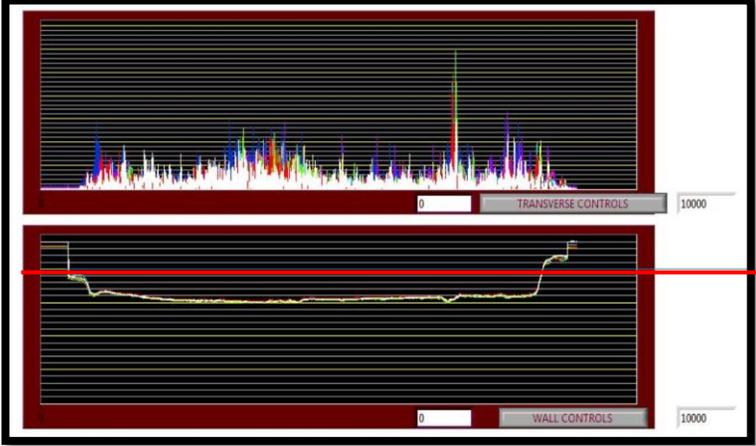
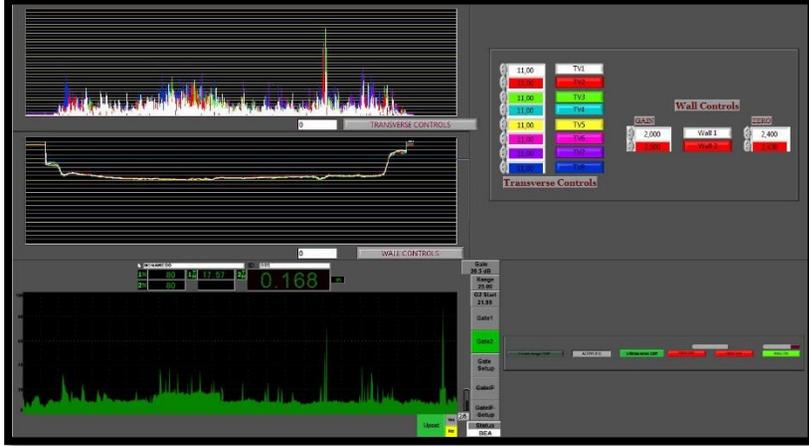
Tecnología Convencional.	Tecnología FLUT.
Tubular 3.	Tubular 3.

Análisis del tubular 3.	Análisis de tubular 3.
Diámetro de la tubería: 3 1/2"	Diámetro de la tubería: 3 1/2"
<p>Luego de realizar la inspección con la tecnología convencional junto con el ensayo de <i>O.D gauge</i> y comparando con los resultados obtenidos antes de la perforación se pudo verificar que hubo un aumento del diámetro del tubular después de la perforación de un valor de 3.367" a 3.511" esto causa rechazo del tubular por una posible avería en el tubular el cual podría causar un estallido del tubo.</p>	<p>A partir del ensayo de ultrasonido se pudo verificar el espesor de pared del tubular y se evidencio una reducción ya que su valor actual es de 0.168" y el de antes de la perforación es de 0.184" lo cual cotejado con el aumento del diámetro nos indica que si el tubular se utiliza en una operación causaría un estallido del tubular junto con la cuadrilla y el inspector se llegó a conclusión del rechazo del tubular. El <b>Upset del Tubular 3</b> se encontró defectuoso según la lectura de la tecnología FLUT.</p>

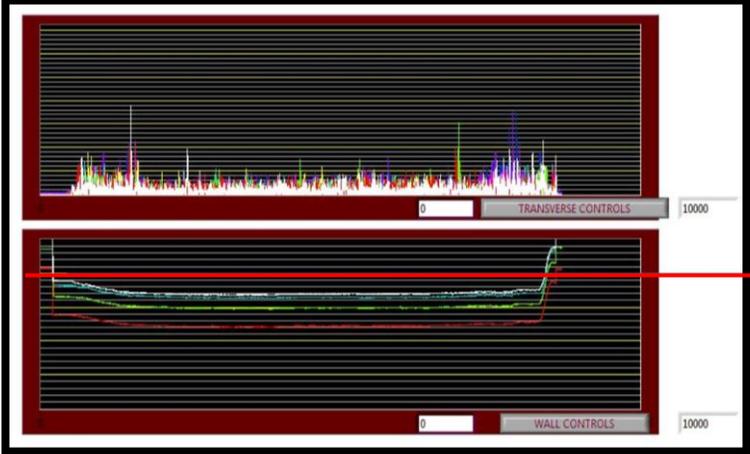
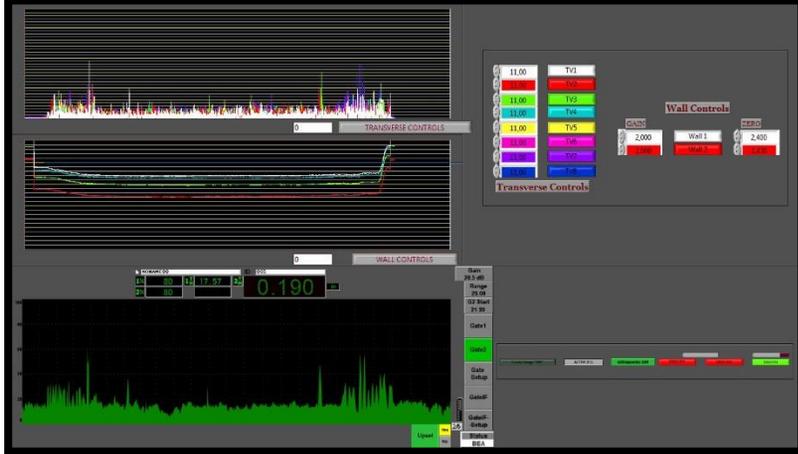
Tecnología Convencional.	Tecnología FLUT.
Tubular 5.	Tubular 5.

Análisis del tubular 5.	Análisis de tubular 5.
Diámetro de la tubería: 3 1/2"	Diámetro de la tubería: 3 1/2"
<p>El <b>Tubular 5</b> obtuvo un valor de 3.560" de diámetro externo en comparación a su diámetro después de la perforación se redujo, pero no considerablemente, en cuanto a la condición del cuerpo del tubular no presentó daños después de la operación se presume por la imagen espectral una reducción de espesor.</p>	<p>La pérdida de espesor de pared de acuerdo con el valor nominal que debe poseer la tubería en su fabricación después de la perforación fue de 0.064", el tubular antes de la perforación se clasificaba como <i>Class 2</i> y de acuerdo a la inspección por medio de las dos tecnologías no sufrió un cambio notable y sigue clasificado para usarse operativamente. El <i>Upset</i> del <b>Tubular 3</b> no se encontró defectuoso según la lectura de la tecnología FLUT.</p>

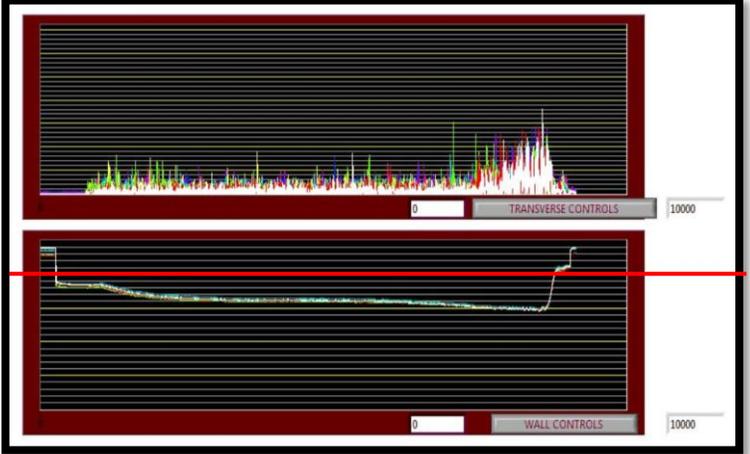
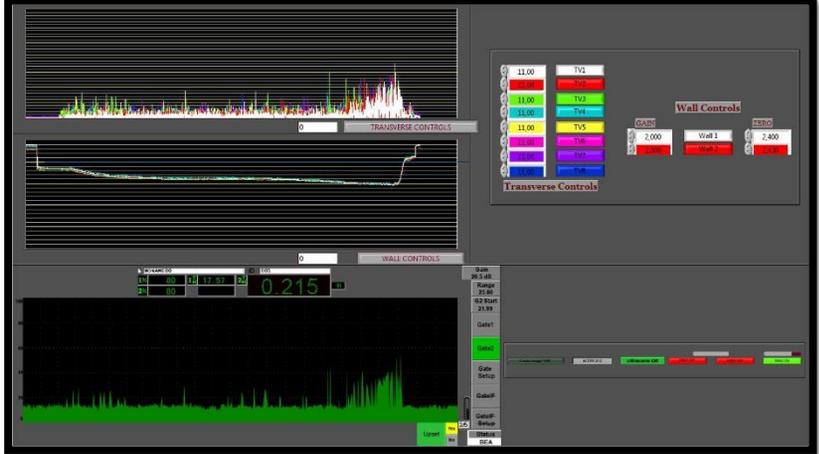
Tecnología Convencional.	Tecnología FLUT.
Tubular 6.	Tubular 6.

<p>The screenshot shows two vertically stacked graphs. The top graph, labeled 'TRANSVERSE CONTROLS', displays a complex, multi-colored waveform. The bottom graph, labeled 'WALL CONTROLS', shows a smoother line with a red horizontal reference line. Both graphs have a scale from 0 to 10000 on the right side.</p>

<p>The screenshot displays a more comprehensive software interface. It includes a top graph with a multi-colored waveform, a middle graph with a green line, and a bottom graph with a green waveform. On the right side, there are several control panels: 'Wall Controls' with a 'GAIN' slider set to 2.000 and 'Wall 1' and 'Wall 2' indicators; 'Transverse Controls' with a 'ZERO' indicator; and a 'Data' panel showing '0.215' in a large green font. Other parameters like 'Gain 1', 'Gain 2', and 'Gain 3' are also visible.</p>

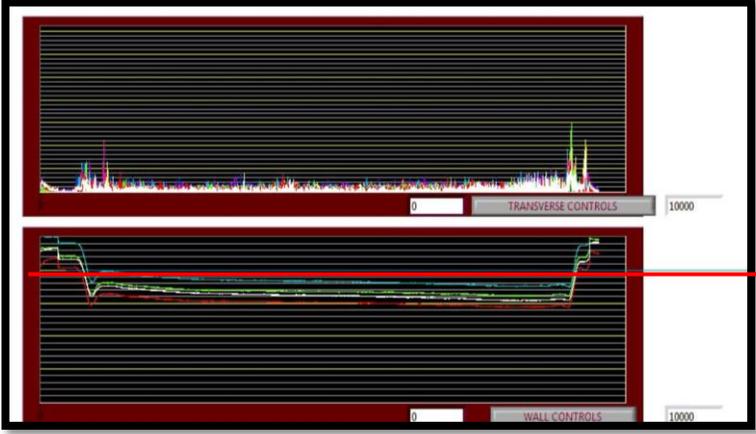
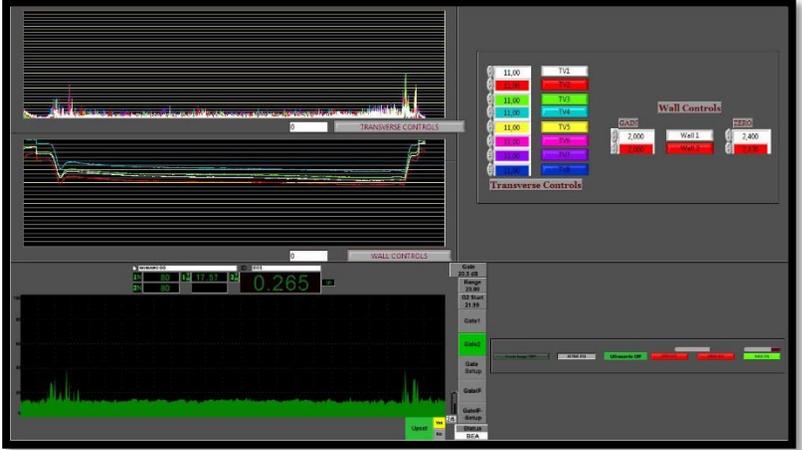
Tecnología Convencional.	Tecnología FLUT.
Tubular 7.	Tubular 7.

Análisis del tubular 7.	Análisis de tubular 7.
Diámetro de la tubería: 5"	Diámetro de la tubería: 5"
<p>El <b>tubular 7</b> presentó unas imágenes espectrales con muy pocos picos lo cual indica que la tubería está en buen estado después realizar la prueba de <i>O.D gauge</i> se puede evidenciar de que el diámetro externo del tubular se encuentra dentro del rango establecido como tubería <i>Premium Class</i> o <i>Ultra Class</i>.</p>	<p>La tecnología FLUT mostró un espesor de pared actual de 0.265" lo cual clasifica este tubular como <i>Premium Class</i>, el tubular se someterá a limpieza industrial y puede seguir siendo utilizado en operaciones futuras.</p>

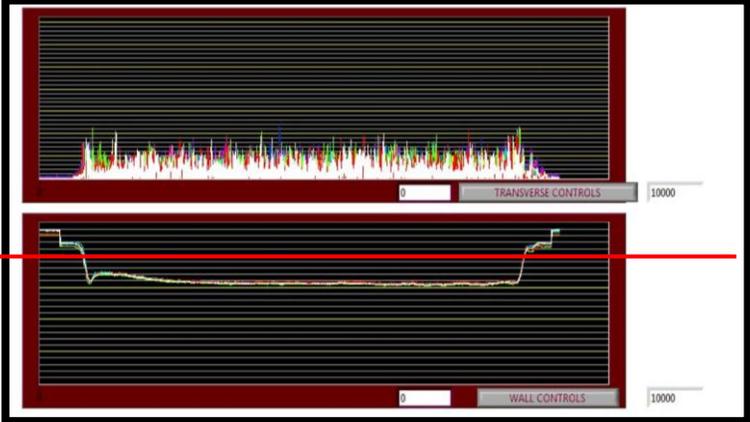
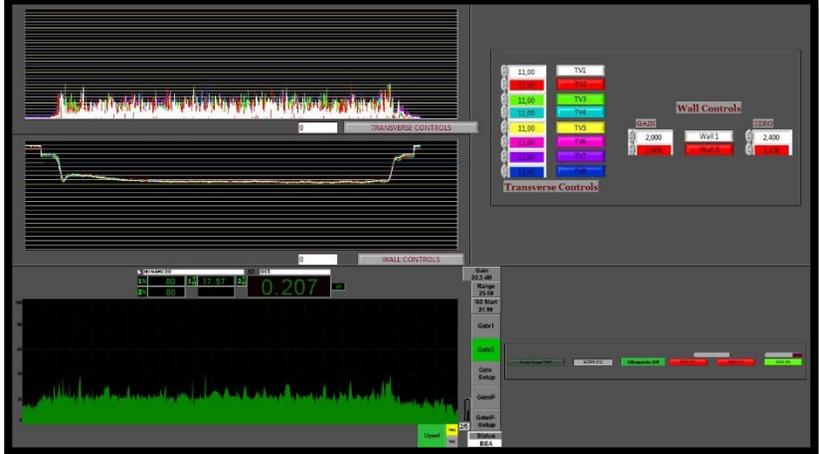
Tecnología Convencional.	Tecnología FLUT.
Tubular 8.	Tubular 8.

Análisis del tubular 8.	Análisis de tubular 8.
Diámetro de la tubería: 5"	Diámetro de la tubería: 5"
<p>Luego de la perforación al <b>Tubular 8</b> se realizó nuevamente la prueba de <i>O.D gauge</i> donde arrojó un valor de 4.930" de acuerdo con este valor puede ser <i>Ultra Class</i>, pero se debe verificar con la prueba de ultrasonido ya que el tubular presenta algunos desgastes de acuerdo con los resultados obtenidos por parte del electromagnetismo.</p>	<p>Luego de obtener los resultados de ultrasonido arrojó un valor de espesor de 0.207 y de acuerdo con el <i>O.D gauge</i> esta tubería es <i>Class 2</i> aunque antes de la perforación se encontraba clasificada como <i>Class 2</i> pero durante la operación el <b>Tubular 8</b> no sufrió alteración alguna en su cuerpo y como se evidencia en la prueba de ultrasonido el <i>Upset</i> del tubular conserva las condiciones para ser nuevamente utilizado.</p>
