ESTUDIO COMPARATIVO DE LA VIABILIDAD TÉCNICO-FINANCIERA ENTRE LA  
TECNOLOGÍA CONVENCIONAL Y LA TECNOLOGÍA FULL LENGTH ULTRASONIC  
TECHNOLOGY DE INSPECCIÓN PARA TUBERÍA DE PERFORACIÓN DE 3 1/2 "Y  
5" EN EL POZO LOTO 2 EN EL BLOQUE CPO-5

FUNDACIÓN UNIVERSIDAD DE AMÉRICA  
FACULTAD DE INGENIERÍAS  
PROGRAMA DE INGENIERÍA DE PETRÓLEOS  
BOGOTÁ, D. C.  
2016

Proyecto integral de grado para optar al título de:  
INGENIERO DE PETRÓLEOS

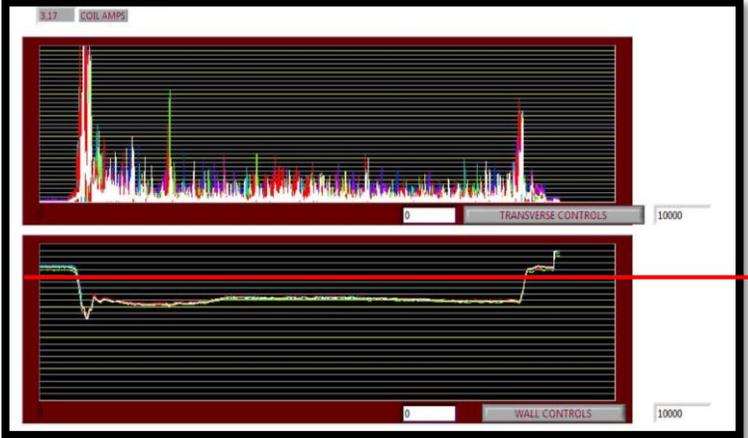
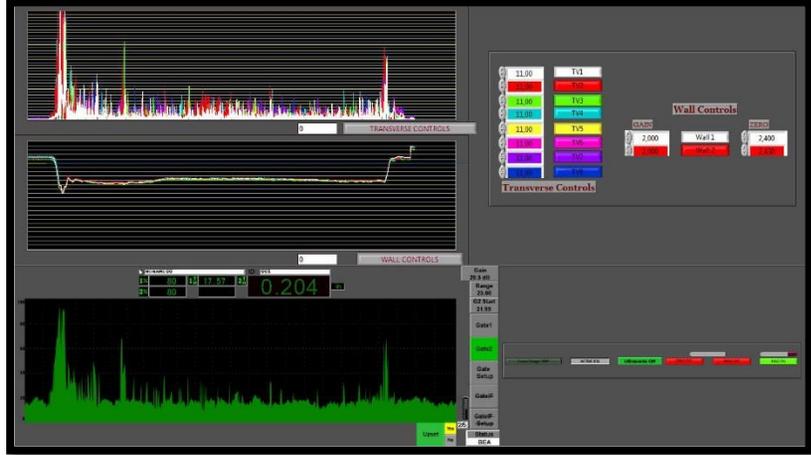
Tecnología Convencional.	Tecnología FLUT.
Tubular 9.	Tubular 9.

<b>Análisis del tubular 9.</b>	<b>Análisis de tubular 9.</b>
Diámetro de la tubería: 5"	Diámetro de la tubería: 5"
<p>Al realizar la prueba de <i>O.D gauge</i> se observó un valor de 4.798 donde se notó una disminución bastante alta del diámetro externo del <b>Tubular 9</b>. Al observar se pudo evidenciar que el cuerpo se encontraba con bastantes marcas de corrosión y cotejando con el resultado obtenido con la prueba de electromagnetismo se nota que el tubular posee bastantes daños a lo largo del cuerpo del tubular.</p>	<p>En los resultados obtenidos a partir de la tecnología FLUT se pudo evidenciar una disminución del espesor de pared la cual se debe a la corrosión, aunque la tubería se sometió a la limpieza antes de la inspección para no tener lecturas erróneas, pero se confirmó que el cuerpo del tubular estaba afectado. Junto con el inspector se llegó a la conclusión de rechazar el tubular.</p>

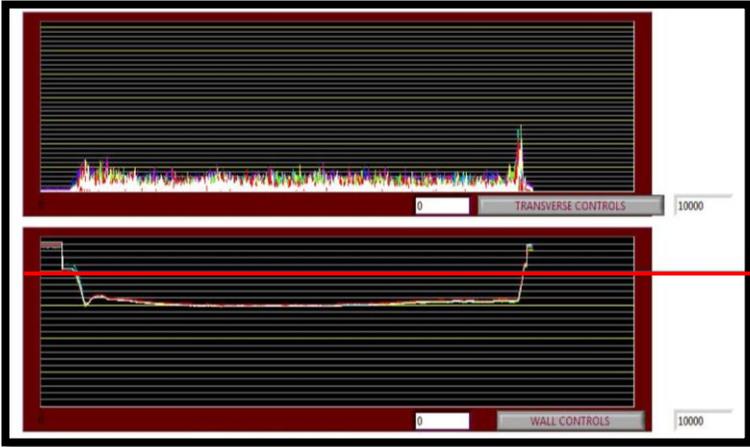
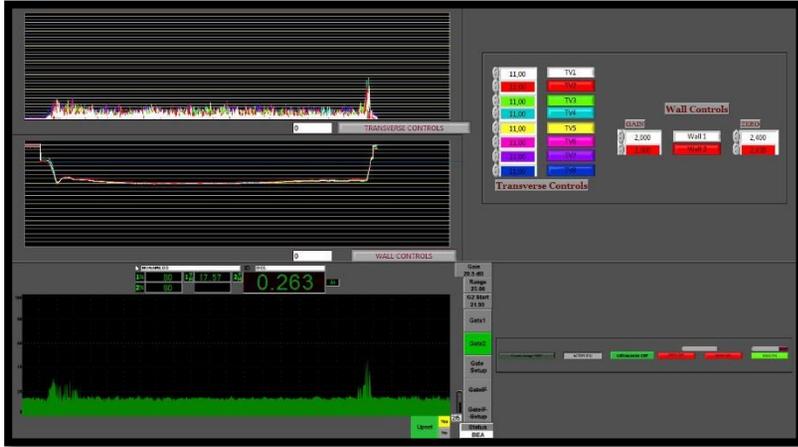
Tecnología Convencional.	Tecnología FLUT.
Tubular 10.	Tubular 10.

Análisis del tubular 10.	Análisis de tubular 10.
Diámetro de la tubería: 5"	Diámetro de la tubería: 5"
<p>El <b>tubular 10</b> luego de la prueba de <i>O.D gauge</i> se evidencio una disminución del D.E donde se obtuvo un valor de 4.895". Se puede observar en el resultado por electromagnetismo se evidencio un desgaste en el tubular, el cual debe ser verificado con el método de ultrasonido junto con otros métodos de inspección.</p>	<p>Luego de realizada la prueba por ultrasonido se obtuvo un resultado de pérdida de espesor de 0.033" respecto al nominal que debe poseer originalmente el tubular. Gracias a la prueba de ultrasonido junto con líquidos penetrantes se logró verificar que el tubular poseía daños por arrancaduras, pero el veredicto final del inspector es que el tubular puede ser utilizado nuevamente ya que su clasificación es <i>Premium Class</i>.</p>

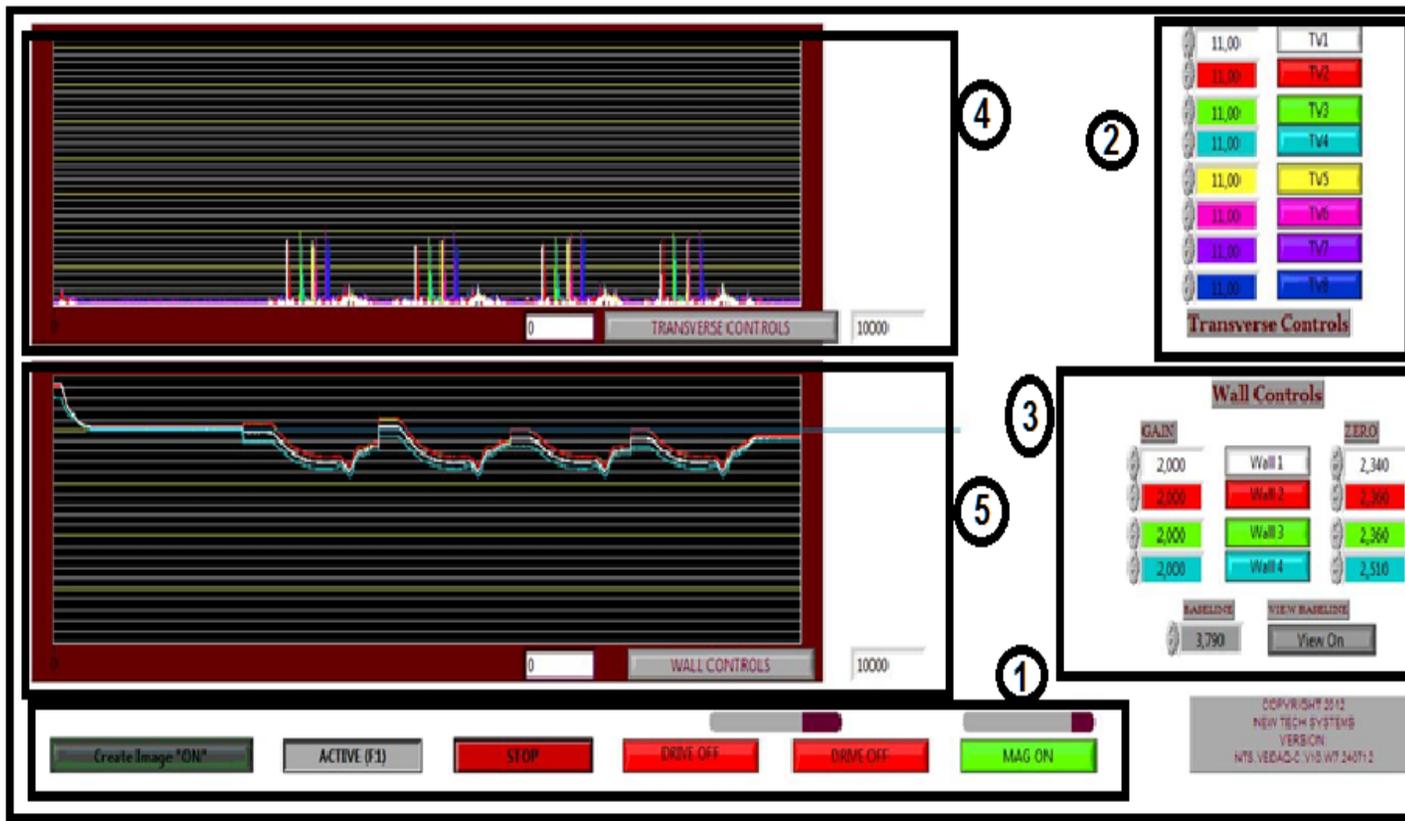
### PRESENTACIÓN DE LA INTERFAZ TECNOLOGÍA CONVENCIONAL

1. Controles de mando del equipo.
2. Controles Transversales del amperaje.
3. Controles de Pared.
4. Panel de resultados superficiales tubería.
5. Panel de resultados espesor de pared tubería.
