**PLAN DE MEJORAMIENTO PARA LA GESTION DE LA SEGURIDAD VIAL
EN LA CONCESIÓN BOGOTA –VILLAVICENCIO
PARA EL PR 6+800 AL PR 8+000**

**PROYECTO INTEGRAL DE GRADO PARA OPTAR AL TÍTULO DE
ESPECIALISTA EN GERENCIA DE LA CALIDAD**

**FUNDACIÓN UNIVERSIDAD DE AMÉRICA
FACULTAD DE INGENIERÍA
ESPECIALIZACIÓN EN GERENCIA DE LA CALIDAD
BOGOTÁ D.C.**

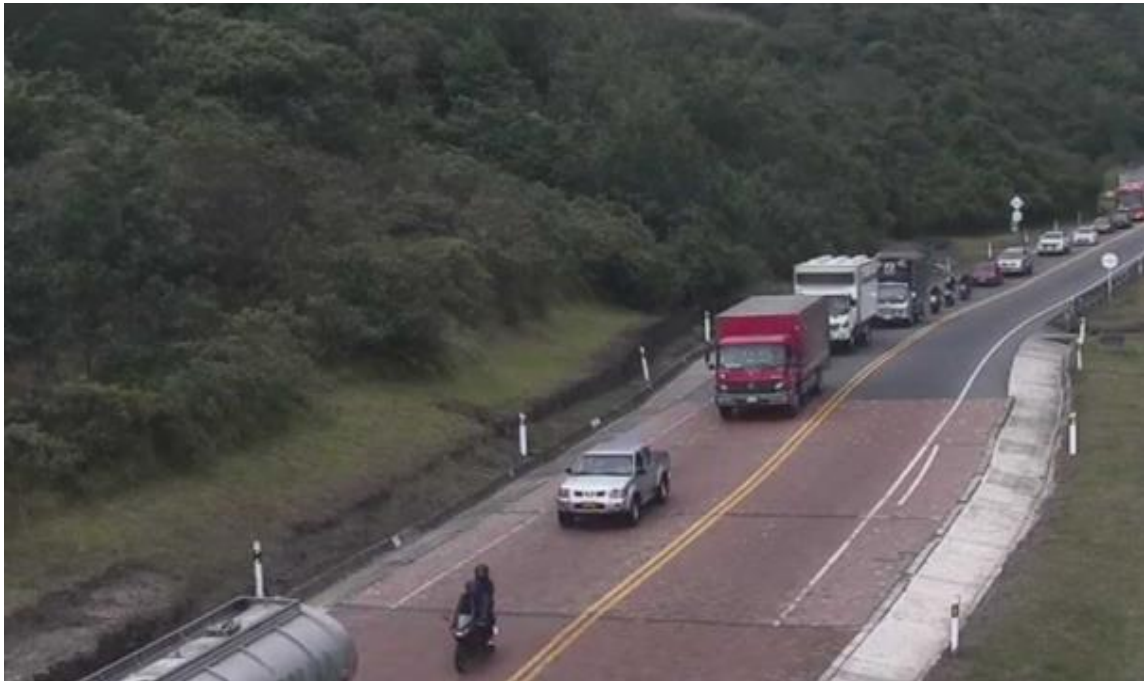
Figura 4

Imagen del nivel de tráfico que circula diario en el tramo

Nota. Fotografía por el autor, kilómetro 6 más 800 vía Bogotá Villavicencio

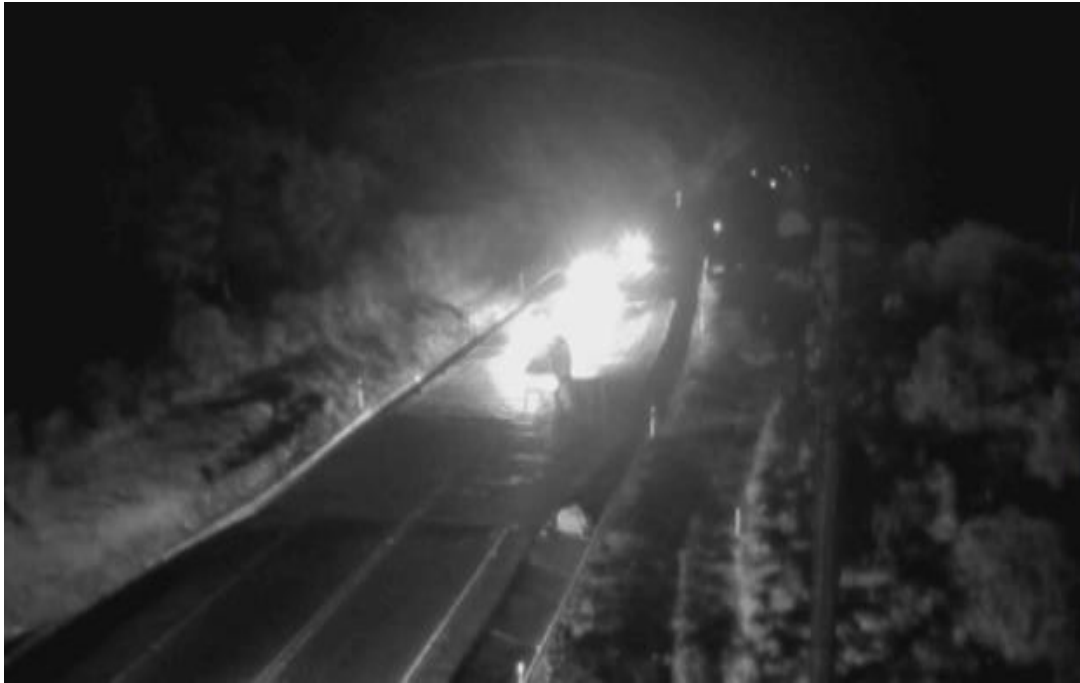
Figura 5

Mediante el uso de elementos tecnológicos como el CCTV se realiza una investigación experimental donde se hace seguimiento al desarrollo de la operación en el PR 6+800 AL PR 8+000 donde en horas de la noche todo queda sumido en total oscuridad.

Imagen nocturna del tramo PR 6+800

Nota. Fotografía por el autor, kilómetro 6 más 800 vía Bogotá Villavicencio

- Para solucionar el problema de lugares oscuros no se puede contar con la red eléctrica normal por razones de vandalismo y hurto de cable, para dar solución ese factor de seguridad en el PR6+800 al PR 8+000 se buscará desarrollar un proyecto de iluminación por medio de energías renovables, para lo cual se necesita validar el método más favorable para la comunidad que transita por este importante corredor vial.

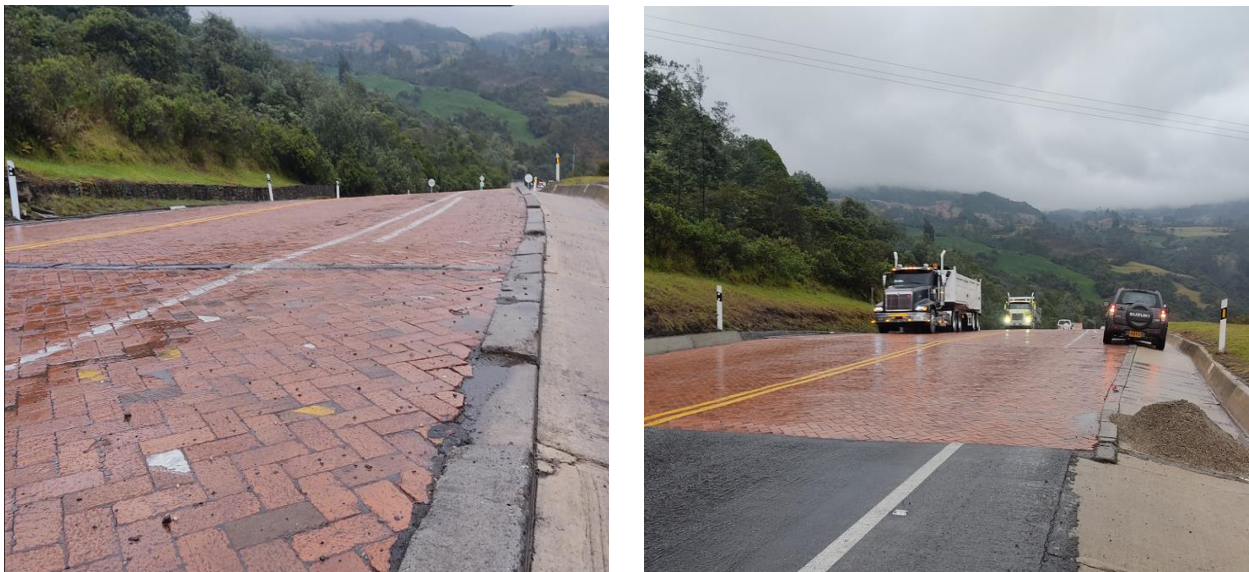
Figura 6

El kilómetro 6+800 es un sector de la vía Bogotá Villavicencio con unas condiciones particulares que lo vuelven un sector de alto riesgo para los usuarios de la vía, entre estas condiciones encontramos factores de influencia como el factor geológico, por ser una zona geológicamente inestable con movimientos locales y regionales que se evidencian en las condiciones físicas de la vía, como la deformación de la calzada, donde por esta misma razón se Mantienen paños de pavimento flexible con adoquines en dos parches concretos y que año a año se deben estar reparando por las deformaciones que generan las condiciones antes mencionadas, además como se evidencia en la continua desalineación de los bordillos laterales de confinamiento que cada que se hace reparación de los adoquinados deben ser retirados y reinstalados para corregir su desalineación y rasante superior.

Zona de falla geológica en estudio

El mantenimiento o reparación de los adoquines consiste en su retiro, excavación o fresado de la cama donde están instalados, aplicación de material de recebo en capas, su nivelación y compactación y posterior instalación de los adoquines nuevos o usados según criterio de la persona responsable de la labor evaluando las condiciones físicas de los adoquines retirados, también en los costados existen gaviones para la contención del talud lateral que presenta empuje lo que se evidencia en la deformación de la cuneta lateral que también a menudo debe ser reparada, también existen obras hidráulicas como canales, cuentas, zanjas de coronación y drenes horizontales que tiene como propósito el manejo de aguas superficiales y la reducción de la saturación natural del subsuelo/talud por la existencia de acuíferos subterráneos o alto nivel freático.

- En cuanto al estado de la infraestructura, se debe continuar con el mantenimiento y rehabilitación del adoquinado.

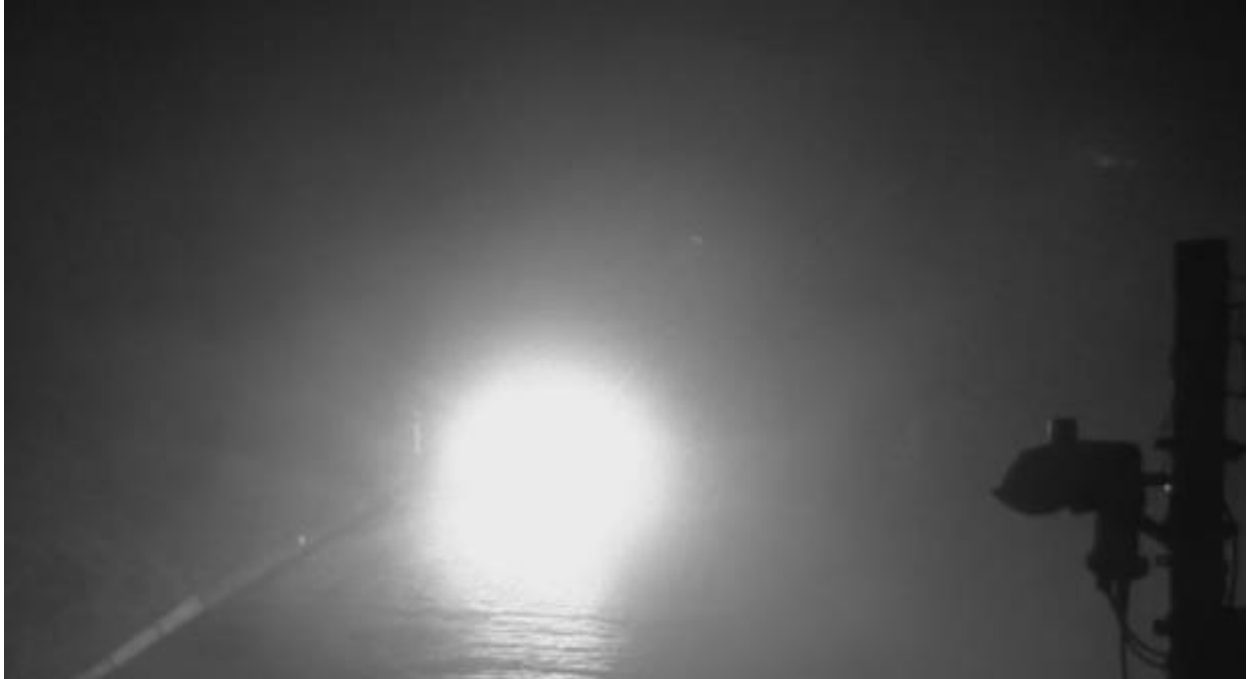
Figura 8

El otro factor que influye fuertemente en la seguridad del sector es su ubicación geográfica, pues se encuentra en zona de influencia del alto del boquerón con una altura aproximada de 2980 msnm con un alta nubosidad que reduce en gran medida las condiciones de visibilidad de los usuarios viales tanto en el día como en la noche y lo que hace que las luces de los carros y elementos reflectivos de la vía a menudo pierdan eficiencia incidiendo en los niveles de riesgo de accidentalidad en el sector.

Imagen nocturna encandilamiento

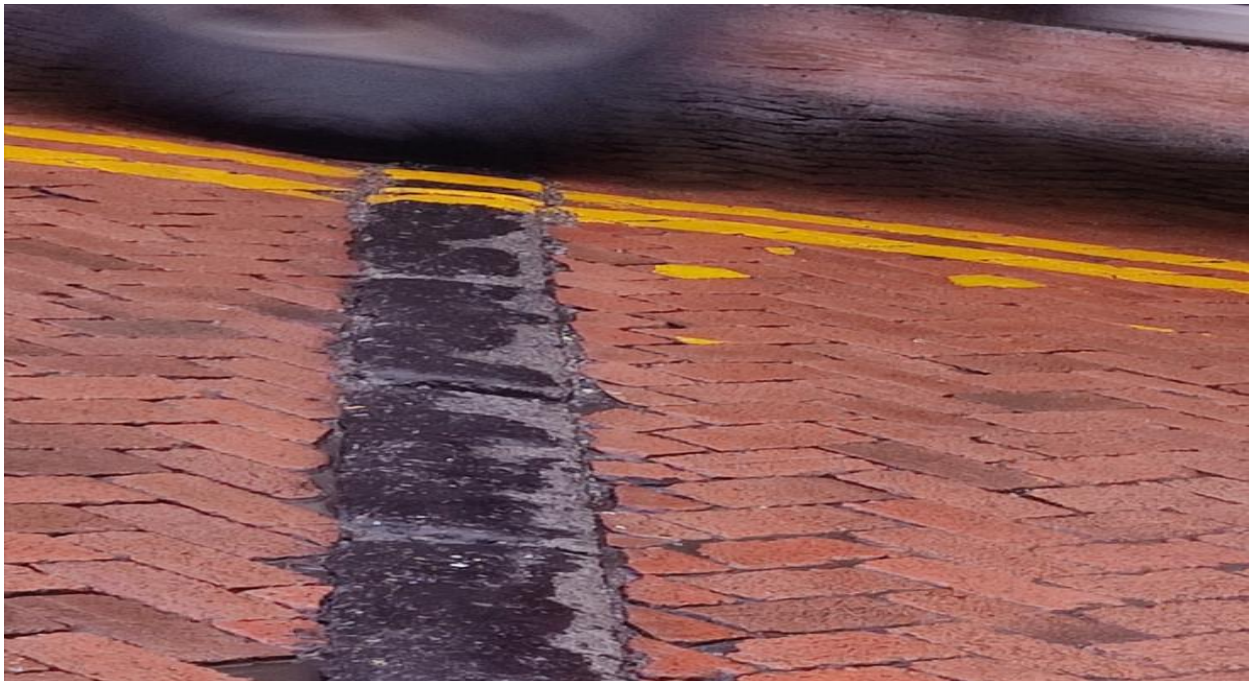
Figura 9

Imagen diurna falla geológica
