**IMPLEMENTACIÓN DE LA METODOLOGÍA DE ANÁLISIS DE CAUSA RAÍZ (ACR)  
PARA LA REDUCCIÓN DEL ÍNDICE DE FALLAS EN LA SARTA DE VARILLA DE  
LOS POZOS CON BOMBEO DE CAVIDAD PROGRESIVA EN CAMPO LA CIRA  
INFANTAS DE LA CUENCA DEL VALLE MEDIO DEL MAGDALENA**

**PROYECTO INTEGRAL DE GRADO PARA OPTAR AL TÍTULO DE  
INGENIERO DE PETRÓLEOS**

**FUNDACIÓN UNIVERSIDAD DE AMÉRICA  
FACULTAD DE INGENIERÍAS  
PROGRAMA DE INGENIERÍA DE PETRÓLEOS  
BOGOTÁ D.C.**

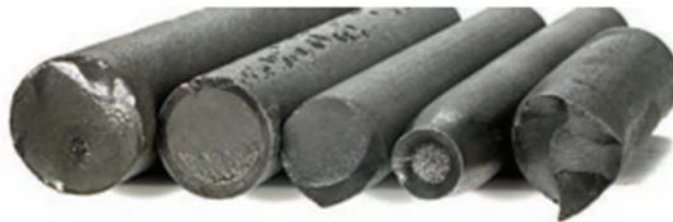
**Figura 3**

produce su alargamiento elástico, pero, si la tensión aumenta hasta superar el límite elástico del material, la varilla sufrirá deformación permanente. El diámetro se reducirá hasta que la varilla se rompa. La fractura típica por tensión es cónica y en ángulo de 45° respecto al esfuerzo aplicado.

*Falla de varilla por tensión*

**Nota.** Esta imagen representa un ejemplo de falla por tensión. Tomado de Norris (2000).

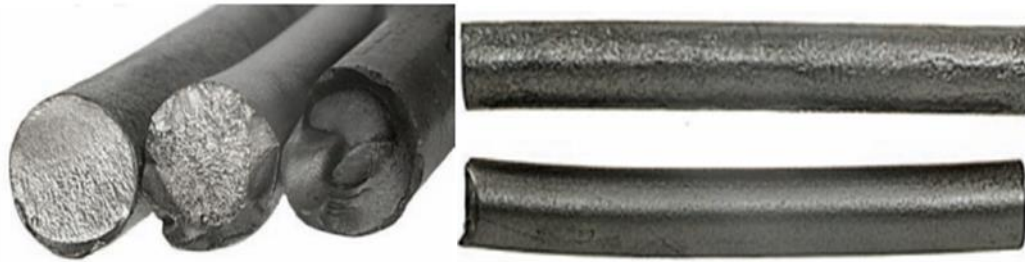
**Figura 4**

*Falla de varilla por flexión*

**Nota.** Esta figura presenta un ejemplo de falla de varilla por flexión. Tomado de Norris (2000).

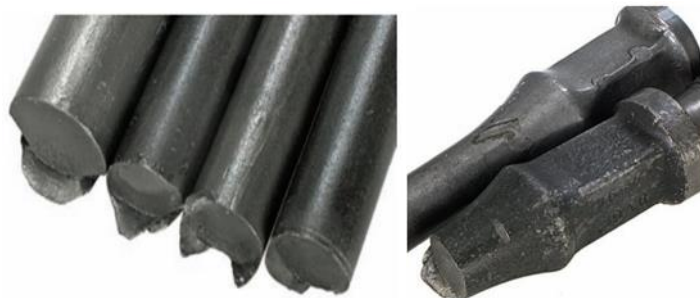
**Figura 5**

*Falla de varilla por daños en superficie*

**Nota.** Esta figura presenta un ejemplo de falla de varilla por daños en superficie. Tomado de Norris (2000).

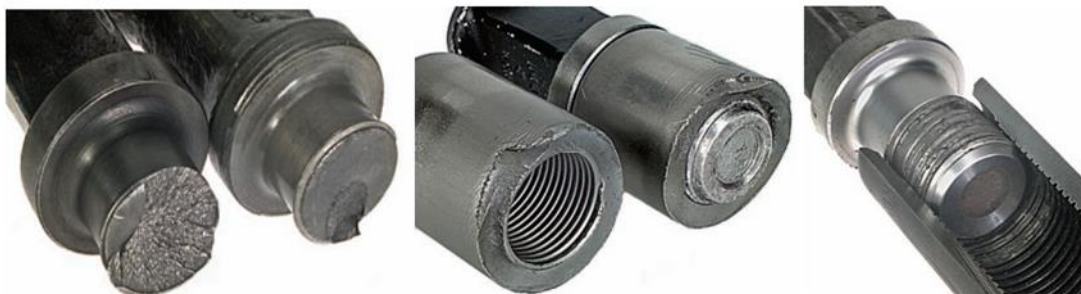
**Figura 6**

*Falla de varilla por conexión*

**Nota.** Aquí se evidencia una falla de varilla por conexión. Tomado de Norris (2000).

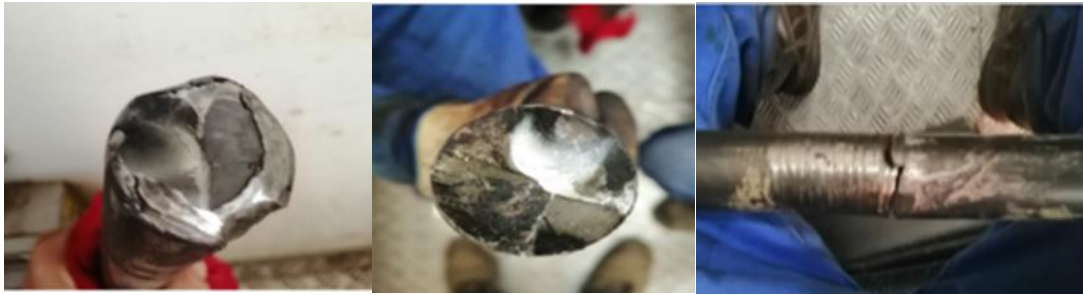
**Figura 17**

*Evidencia fotográfica de la falla por varilla partida del pozo LCIG&C-1*

### **6.2.2 Alternativas de solución. Finalmente, se identificaron las acciones correctivas para disminuir la frecuencia de la falla en la sarta de varillas en el pozo LCIG&C-1, entre ellas se destaca**

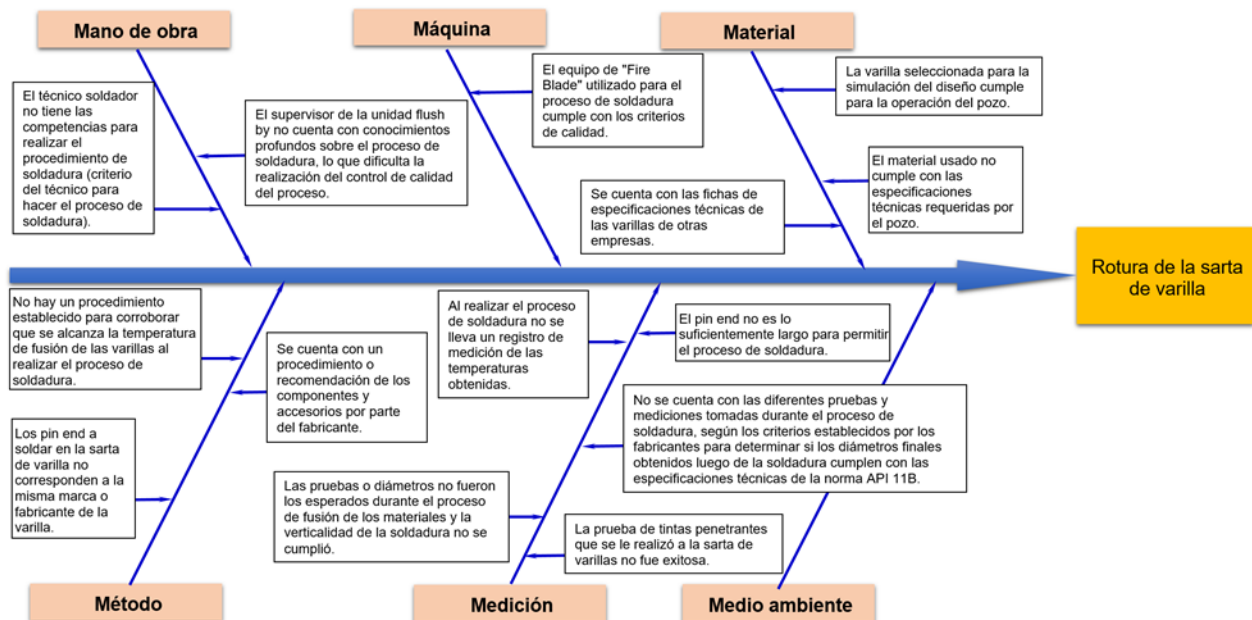
**Figura 18**

*Diagrama de causa-efecto del pozo LCIG&C-1*

**Nota.** Se presenta las diferentes hipótesis de la falla mediante un diagrama de pescado.

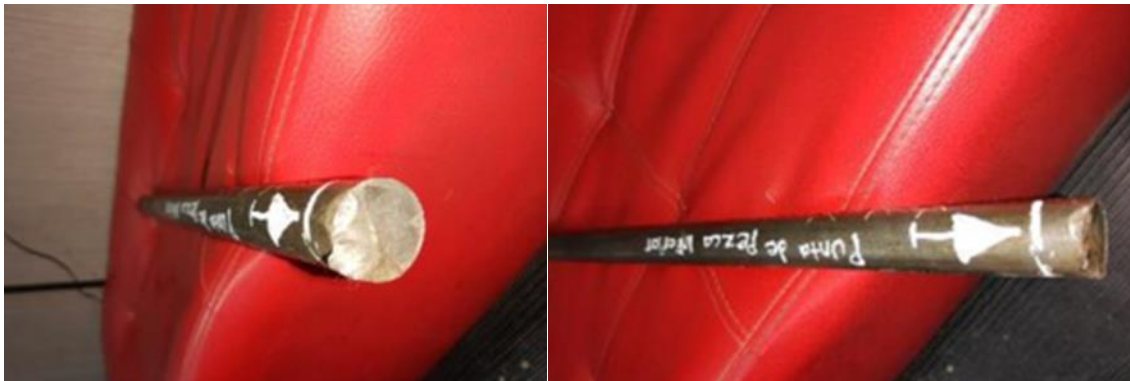
**Figura 19**

*Evidencia fotográfica de la falla por varilla partida del pozo LCIG&C-8*

**6.3.2 Alternativas de solución. Finalmente, se identificaron las acciones correctivas para disminuir la frecuencia de la falla en la sarta de varillas en el pozo LCIG&C-8, entre ellas se destaca**

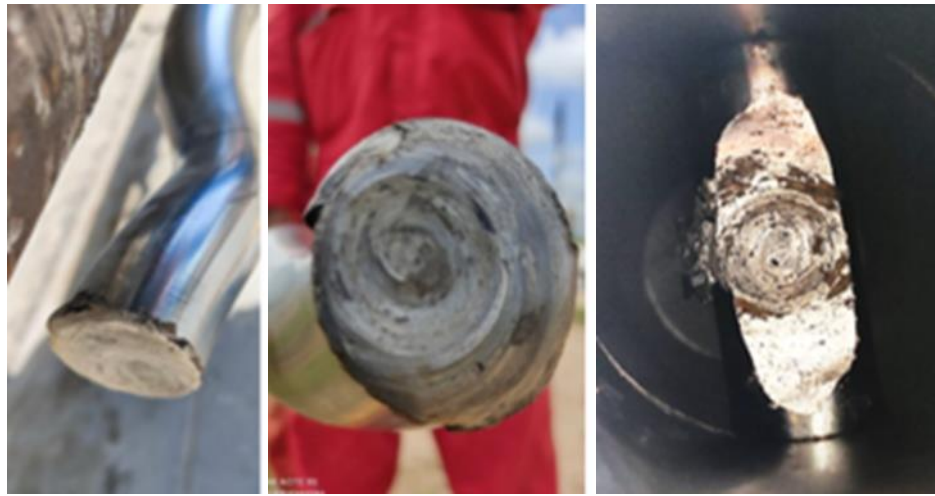
**Figura 20**

Evidencia fotográfica del rotor con rozamiento sobre el pin de paro en el pozo LCIG&C-8

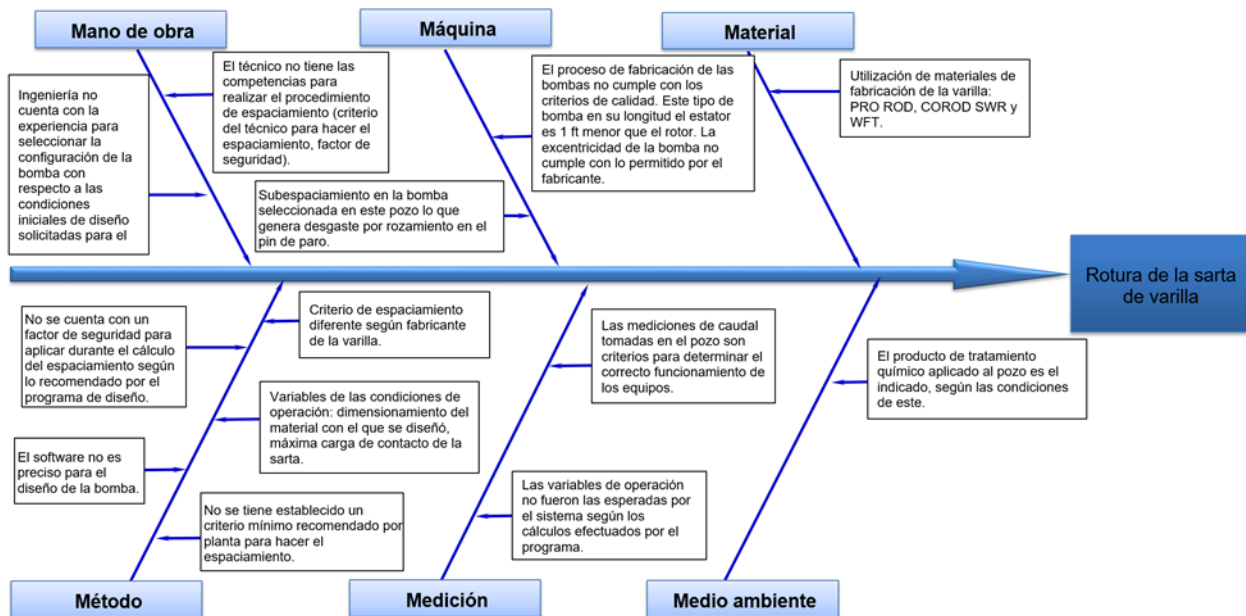
**Figura 21**

Diagrama de causa-efecto del pozo LCIG&C-8

**Nota.** El diagrama de pescado representa las causas de lo que causó la falla.

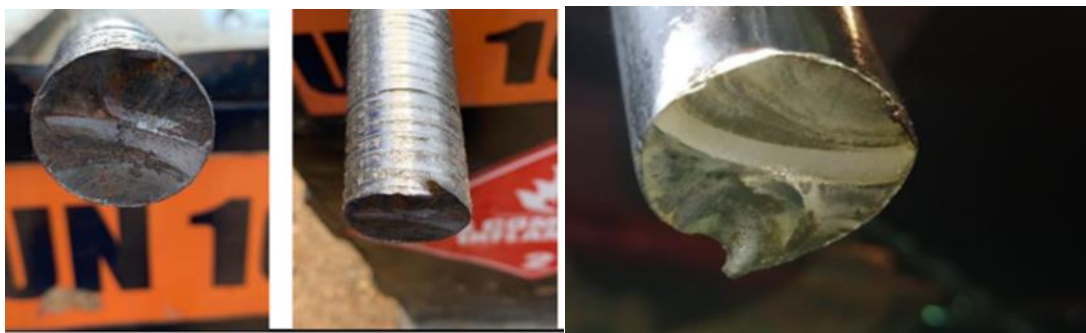
**Figura 22**

*Evidencia fotográfica de la falla por varilla partida del pozo LCIG&C-20*

**6.4.2 Alternativas de solución. Finalmente, se identificaron las acciones correctivas para disminuir la frecuencia de la falla en la sarta de varillas en el pozo LCIG&C-20, entre ellas se destaca**

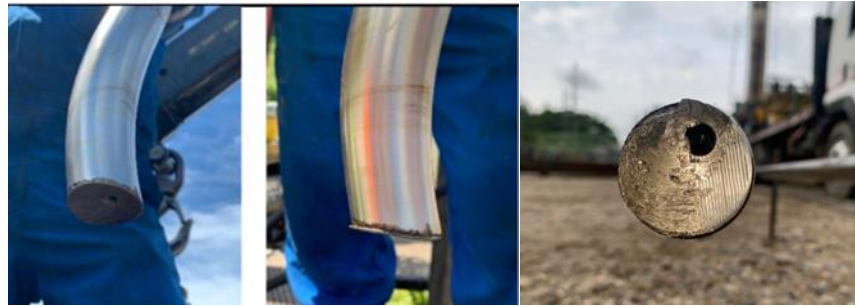
**Figura 23**

Evidencia fotográfica del rotor con rozamiento sobre el pin de paro en el pozo LCIG&C-20

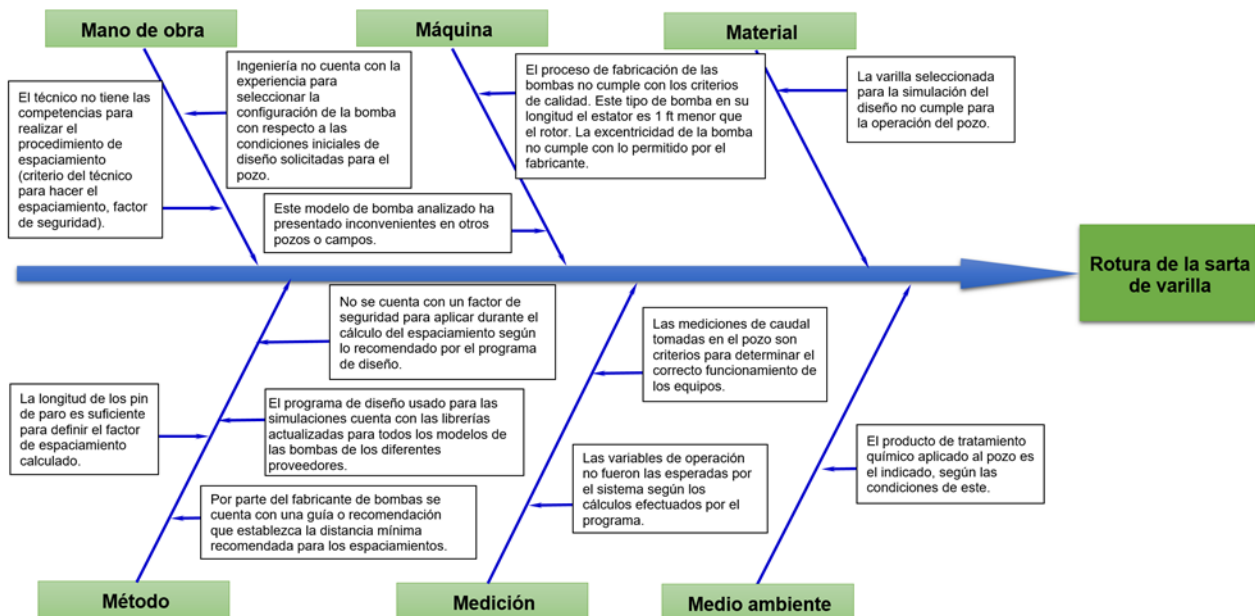
**Figura 24**

de causa-efecto del pozo LCIG&C-20

**Nota** Diagrama de pescado representa las posibles causas que determinaron el pozo a fallar.

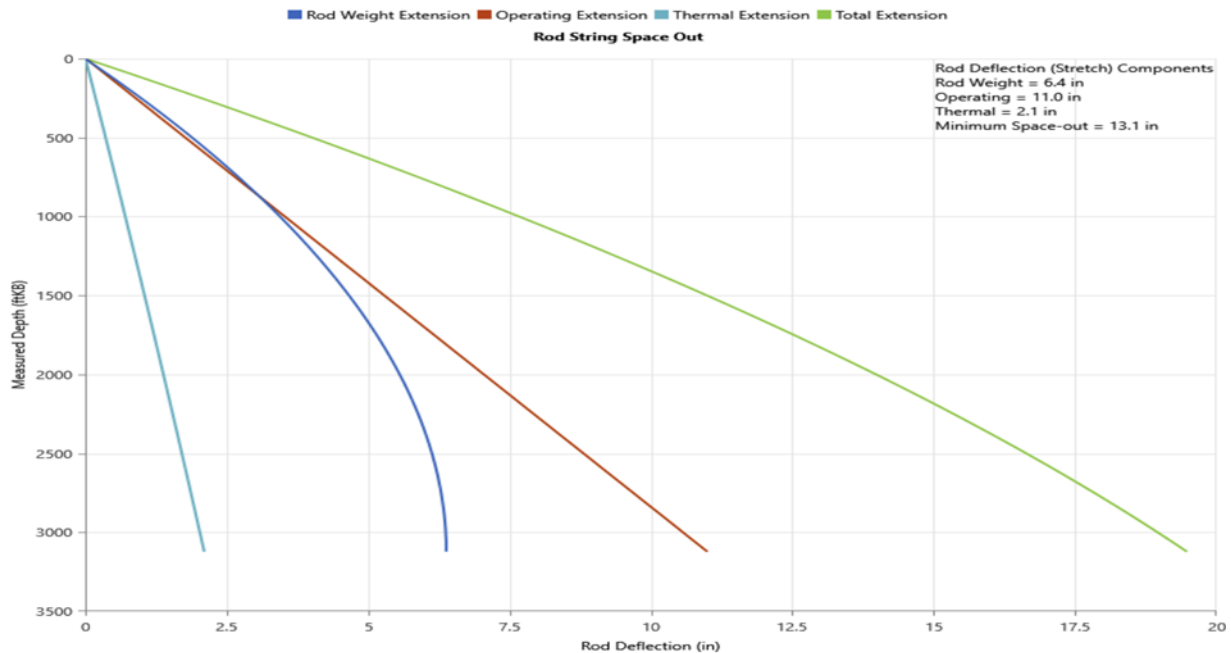
**Figura 26**

*Espaciamiento de la varilla del pozo LCIG&C-8 con el perfil de temperatura*

**Nota.** Con la mejora realizada incluyendo el perfil de temperatura se evidencia que el pozo LCIG&C-8 aumenta la productividad en un 9%, pasando de un promedio de 1.052 BFPD a 1.154 BFPD, logrando la mejora y optimización de este pozo (ver tabla 7).

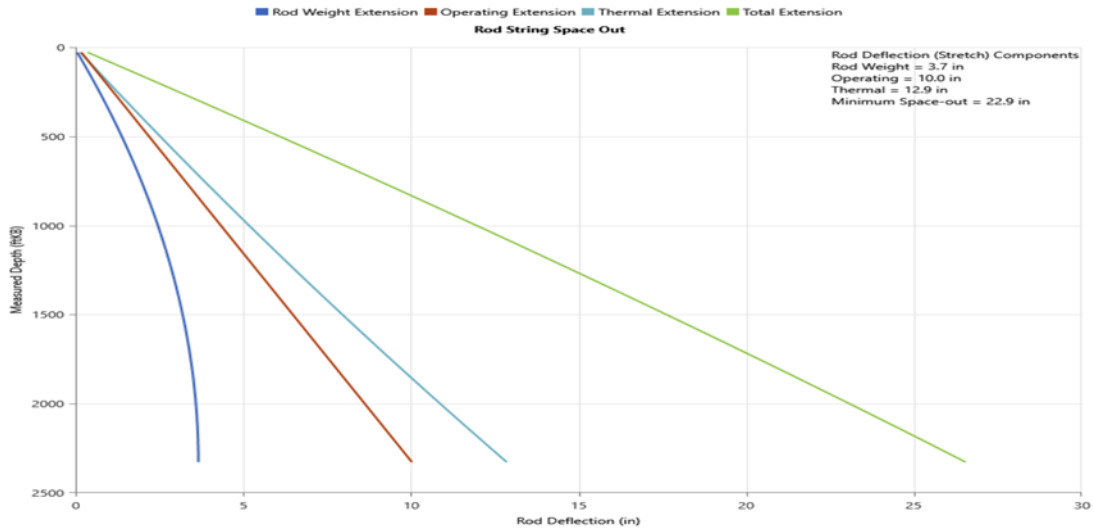
**Figura 28**

*Espaciamiento de la varilla del pozo LCIG&C-20 con el perfil de temperatura*

**Nota.** Con la mejora realizada incluyendo el perfil de temperatura se evidencia que el pozo LCIG&C-20 aumenta la productividad en un 57%, pasando de un promedio de 448 BFPD a 1.050 BFPD, logrando la mejora y optimización de este pozo. Tomado del simulador PC-PUMP.

En la tabla 8 se presentan los resultados de la simulación del pozo LCIG&C-20 en el que se evidencia un análisis de este antes y después de la falla. Se evidenció que el desempeño de la bomba muestra una deficiencia prematura, con valores de -2%, -22% y -34%, en un tiempo de un (1) mes, siendo un indicativo de que el sistema presenta una falla interna asociada a uno de sus componentes. Se evidencia que presenta un mismo comportamiento que el pozo LCIG&C-8.
