**DESARROLLO DE UNA PROPUESTA DE MEJORA EN EL PROCESO DE
RECUPERACIÓN DE MATERIAL NO CONFORME EN LA PRODUCCIÓN DE
BOTAS DE PVC PARA LA EMPRESA CROYDON COLOMBIA S.A.**

**FUNDACIÓN UNIVERSIDAD DE AMÉRICA
FACULTAD DE INGENIERÍAS
PROGRAMA DE INGENIERÍA QUÍMICA
BOGOTÁ D.C.
2017**

**Proyecto integral de grado para optar al título de
INGENIERO QUÍMICO**

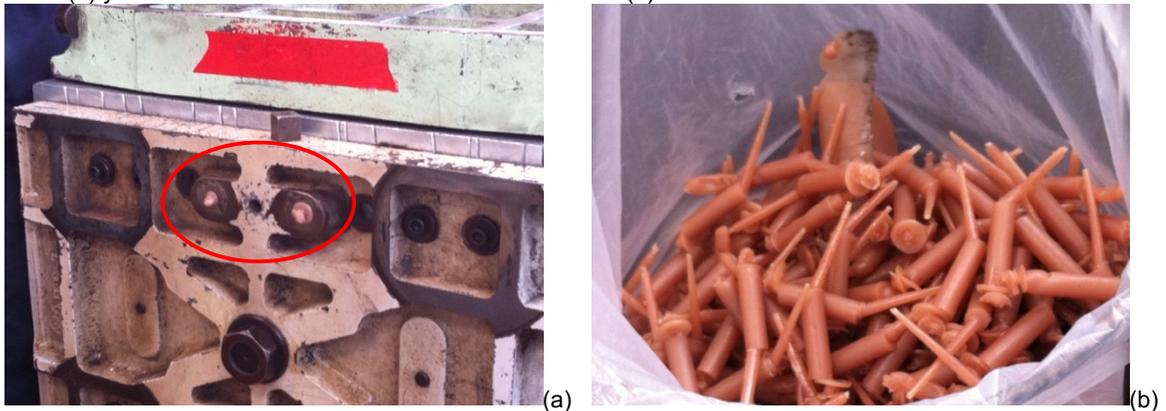
1.4.7 Puntos de inyección. Son los residuos de PVC que se depositan en los orificios que sirven como canal para transferir el plástico desde la máquina inyectora hacia los moldes correspondientes, lo cual se puede apreciar en la imagen 7 (a). De acuerdo a lo anterior, los puntos de inyección aparecen en cada una de las estaciones de las máquinas Ottogalli a la hora de llenar los moldes. Este residuo es retirado por un operario y se clasifica por colores en bolsas para su recolección y posterior reincorporación al proceso (imagen 7 (b)).

Imagen 7. Material denominado como puntos de inyección cuando está en los orificios entre la boquilla y el molde (a) y cuando se lleva a bolsas de acuerdo a su color (b).

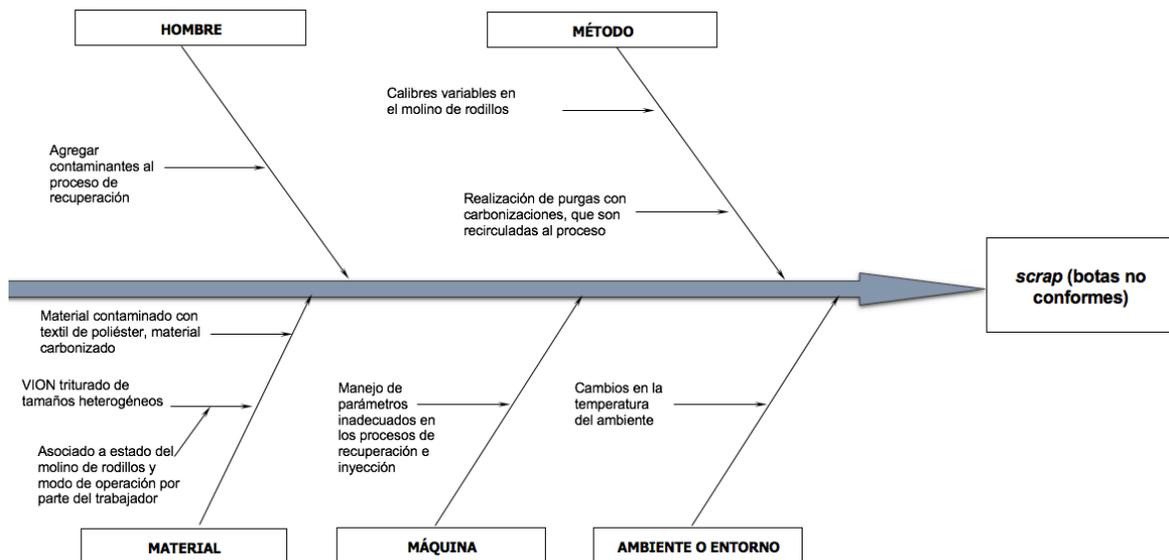
A continuación se expone un diagrama Ishikawa que relaciona las causas en general que generan el *scrap* en el proceso de producción de la línea de PVC. A diferencia de los diagramas específicos para cada defecto, en el diagrama 2 se considera la influencia del entorno.

Diagrama 2. Diagrama Ishikawa en donde se exponen las causas a nivel general que ocasionan la aparición de *scrap* en el proceso de producción de botas de PVC

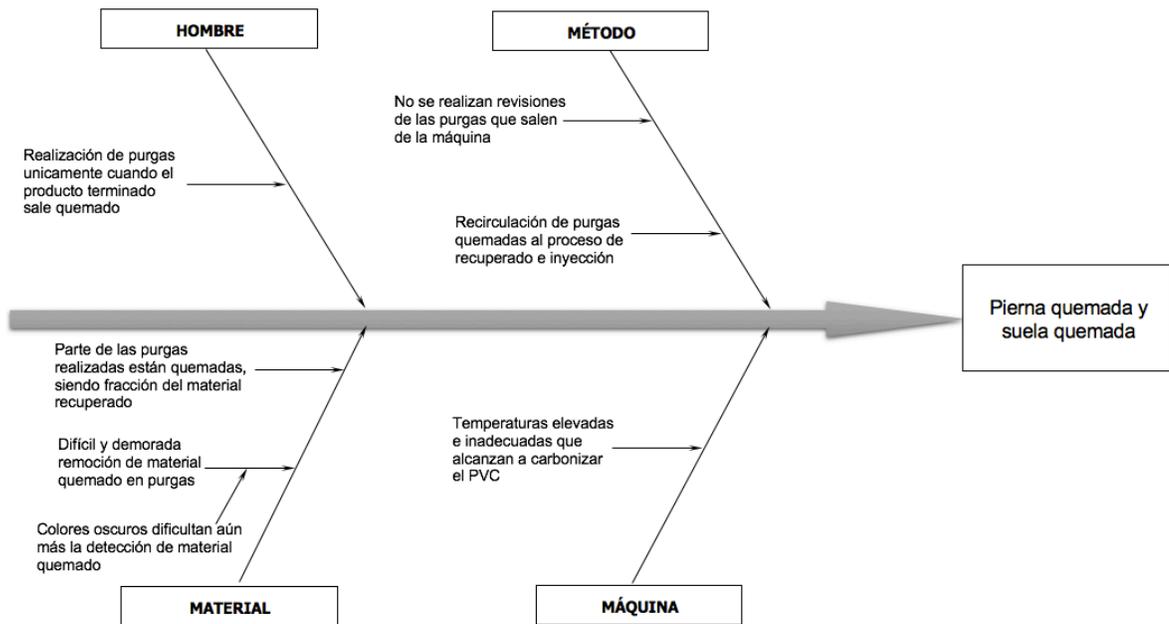
1.4.6 Pierna y suela quemada. Son dos defectos que se presentan cuando el compuesto de PVC se degrada, debido al uso de temperaturas elevadas en el proceso de inyección. La pierna y suela quemada se manifiestan cuando el producto presenta una apariencia carbonizada u opaca como se observa en la imagen 6.

Diagrama 3. Diagrama Ishikawa para analizar la aparición de los defectos de pierna y suela quemada en las botas de PVC.

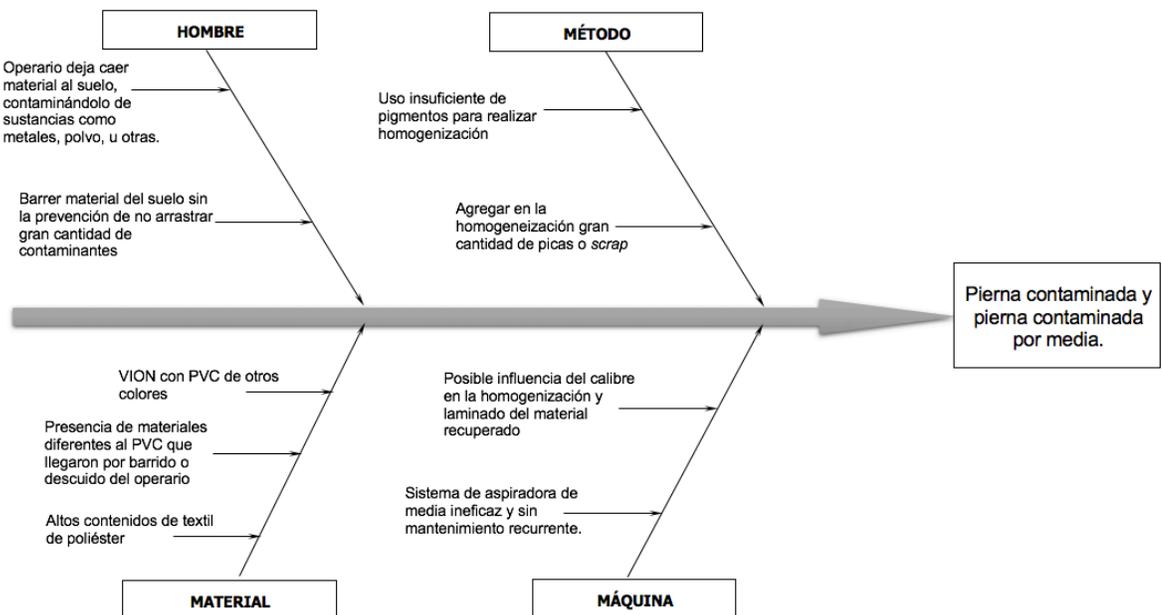
Un defecto que la empresa considera independiente, pero que maneja el mismo concepto del problema mixto es **pierna contaminada por media**, en donde el producto final en su superficie presenta partes de textil de poliéster proveniente del material recuperado. En la imagen 5 se resaltan los defectos de pierna contaminada directa y pierna contaminada por media. Este defecto no debe confundirse con media filtrada, el cual se relaciona con el textil de poliéster que el operario coloca en el molde previo a la inyección del compuesto de PVC; en cambio el textil presente en el defecto de pierna contaminada por media se debe al *scrap* que llega al proceso de recuperación.

Diagrama 4. Diagrama de Ishikawa para analizar la aparición de los defectos pierna contaminada y pierna contaminada por media en las botas de PVC.

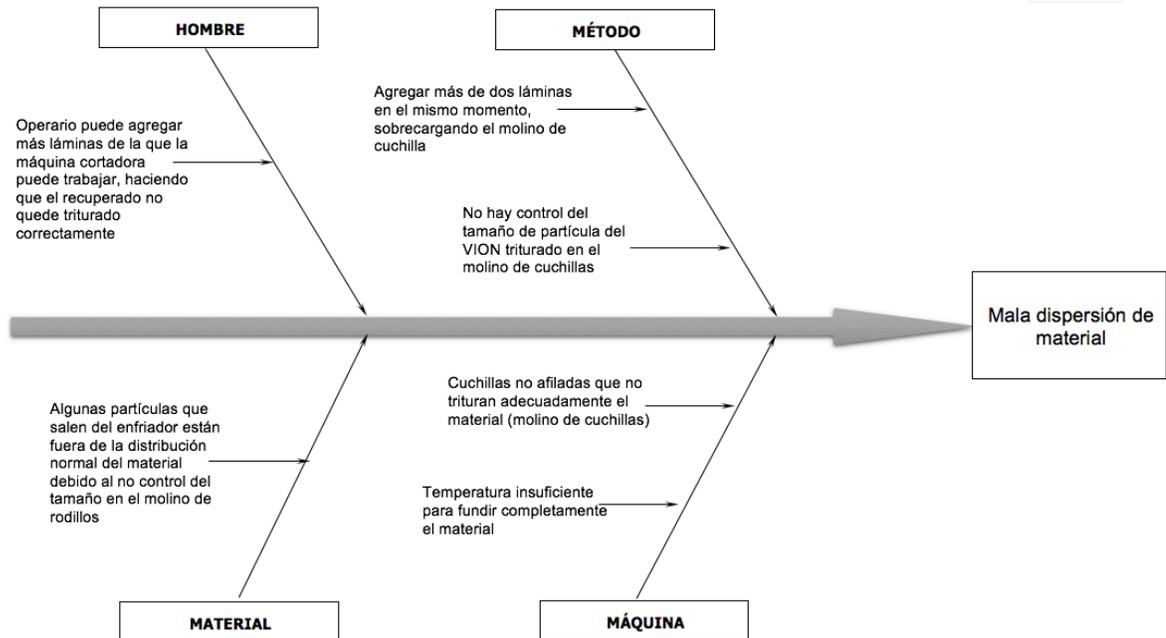
1.4.4 Mala dispersión del material. Defecto en las botas que se presenta principalmente cuando el compuesto contenido en el inyector no se funde completamente, lo cual se va a manifestar con partes del material sin fundir en el producto, haciendo que la superficie de la bota no se vea uniforme. Este defecto se aprecia en la imagen 4, en donde la mala dispersión del material se encuentra dentro de la franja blanca.

Diagrama 5. Diagrama de Ishikawa para analizar la aparición del defecto de mala dispersión de material en las botas de PVC.

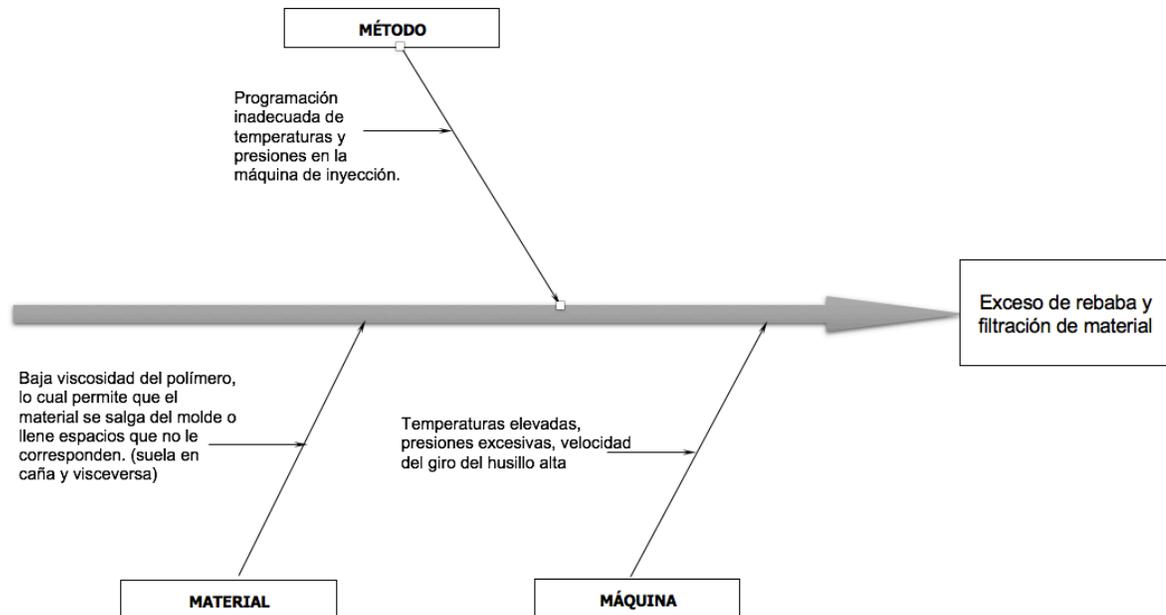
1.4.2 Exceso de rebaba. Defecto visto en el producto, el cual se puede identificar cuando en la bota se presenta exceso de material que se rebosó del molde. Se debe al aumento de temperatura y la baja viscosidad del material. Otras causas pueden deberse a tiempos de inyección prolongados, presiones de inyección altas, inyección excesiva del PVC. Es posible que este problema se presente al tiempo con pierna quemada. En la imagen 2 se aprecia la manifestación de este defecto en una bota de la línea La Macha alta.

En ocasiones, la filtración de material se manifiesta cuando en una única unidad de producto la suela ocupa el espacio de la pierna y, la caña ocupa el espacio de la suela. Esto se debe al uso de presiones elevadas en la inyección de la suela, causando un desplazamiento del PVC que conforma la pierna de la bota. Lo anterior se ilustra en la imagen 3.

Diagrama 6. Diagrama de Ishikawa para analizar la aparición de defectos como exceso de rebaba y filtración de material en las botas de PVC.

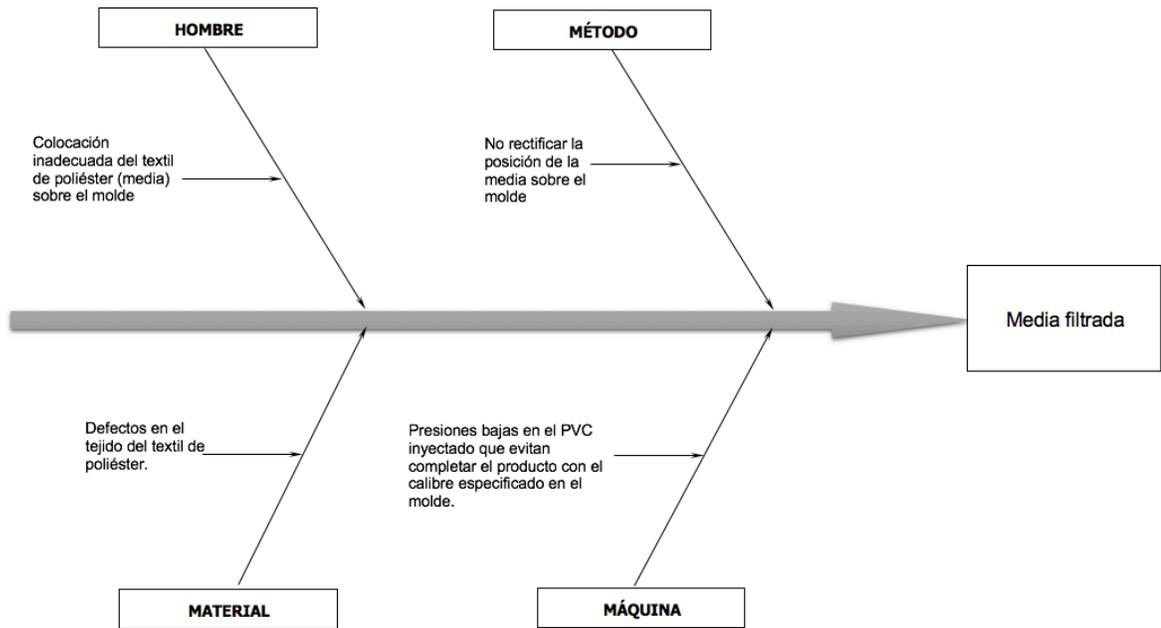
Diagrama 7. Diagrama de Ishikawa para analizar la aparición del defecto media filtrada en las botas de PVC.

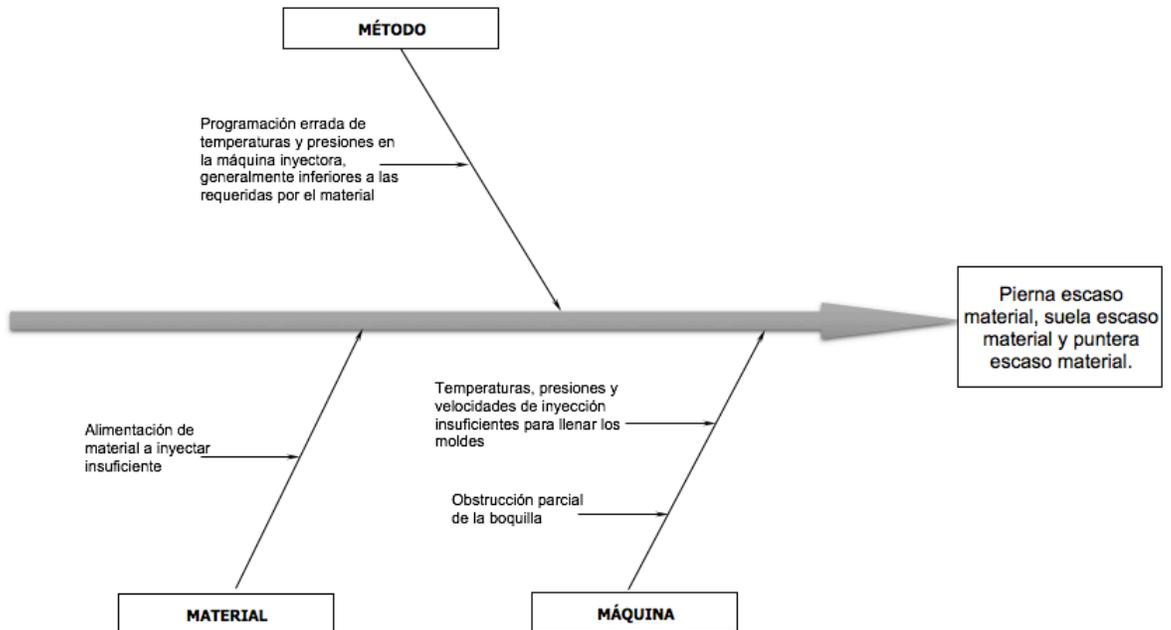
1.4.1 Escaso material en pierna, suela y puntera. Es un defecto que se presenta posteriormente al proceso de inyección y se debe a que el material en la máquina inyectora no es suficiente para llenar los moldes, lo que se asocia con el uso de presiones bajas durante el tiempo de inyección y; manejo de temperaturas bajas, en donde se ve afectada la viscosidad del material (evitando una mayor fluidez). El escaso material se manifiesta cuando el molde no se llena completamente, por lo que el producto sale incompleto.

Diagrama 8. Diagrama de Ishikawa para analizar la aparición de los defectos pierna, suela y puntera escaso material en las botas de PVC.

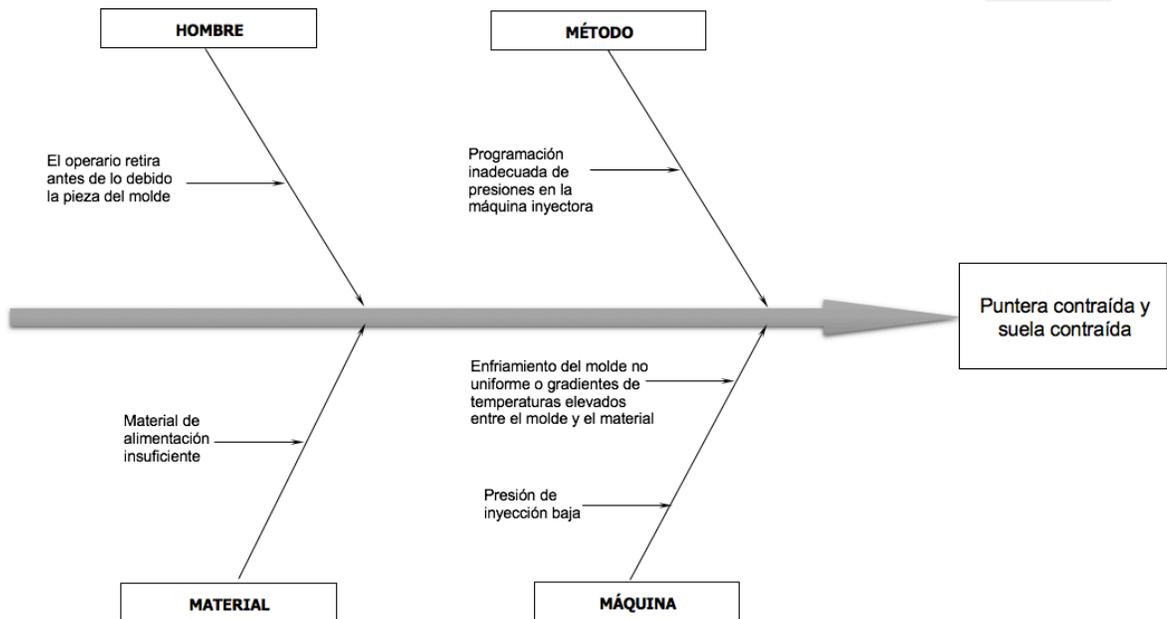
1.4.8 Puntera y suela contraída. Defectos visto en diversas zonas de la bota de PVC, los cuales se deben al uso de presiones e inyección demasiado bajas. También puede estar asociado a temperaturas bajas en el molde, causando que el material se contraiga y se manifieste con lo que varios autores denominan como rechupes o huecos. En la imagen 8, se aprecia claramente la manifestación de dichos defectos.

En el diagrama 9, los defectos de suela y puntera contraída también se asocian a las mismas causas.

Diagrama 9. Diagrama de Ishikawa para analizar la aparición de los defectos suela y puntera contraídas en las botas de PVC.

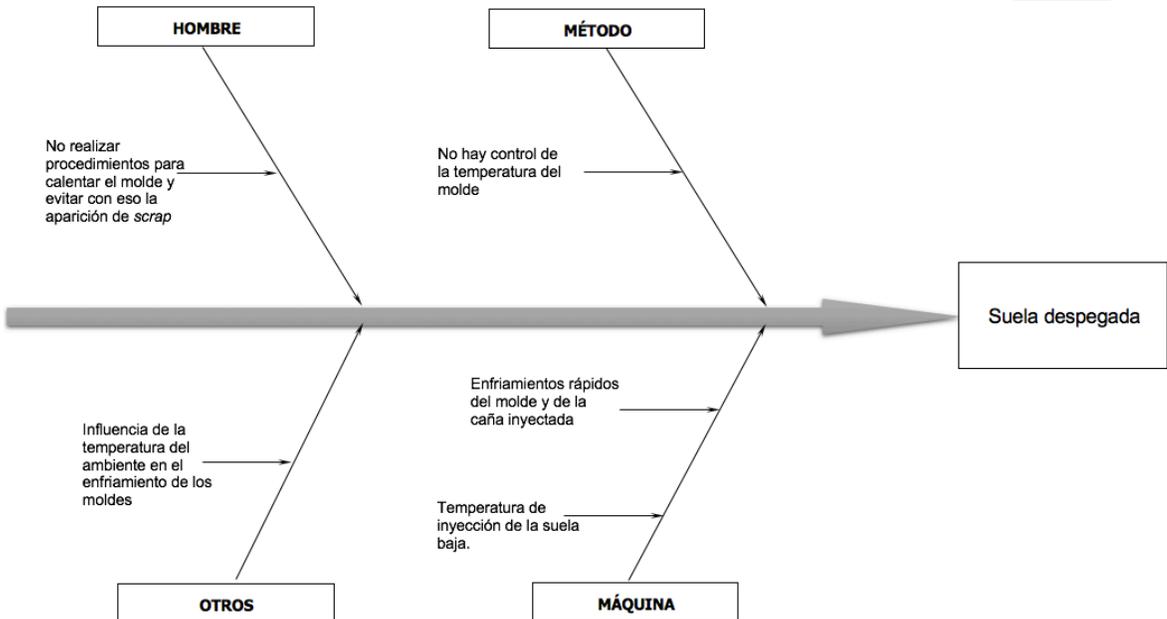
Las causas asociadas al defecto suela despegada, son expuestas en el diagrama 10, en donde tienen participación los cuatro factores mencionados al inicio de este numeral.

Diagrama 10. Diagrama de Ishikawa para analizar la aparición del defecto suela despegada en las botas de PVC.

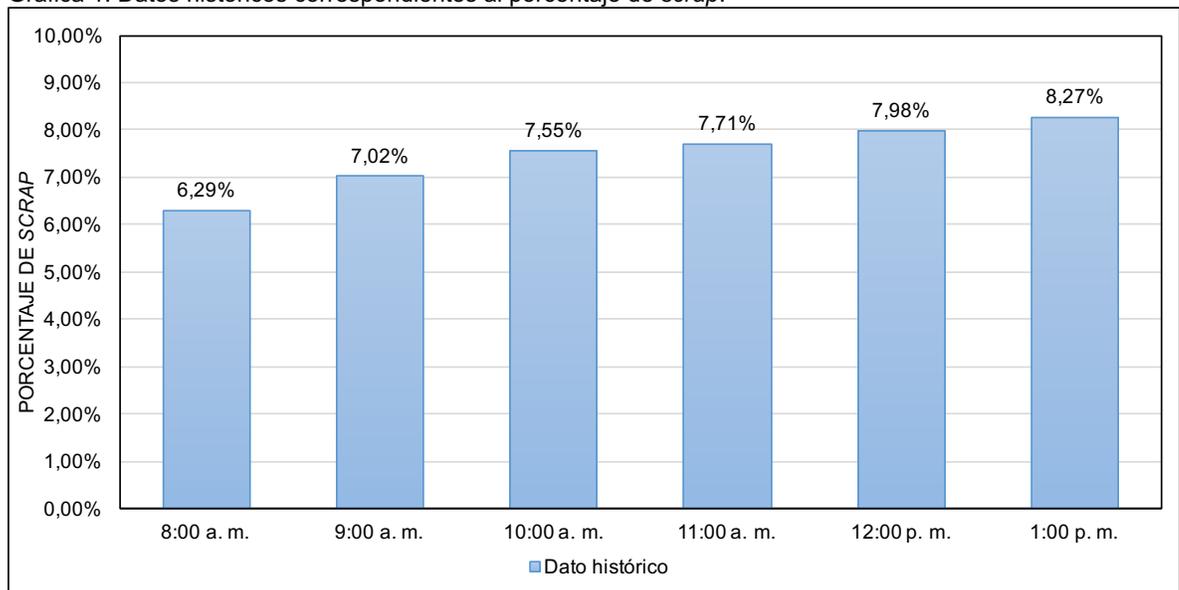
Gráfica 1. Datos históricos correspondientes al porcentaje de *scrap*.

Las cifras del porcentaje de *scrap* de la gráfica 1 toman valores hasta del 8,27%, los cuales superan el valor máximo esperado de esta variable por el departamento de calidad (3,8%). Las causas del comportamiento de dichos datos no pueden asociarse a la estabilización del material, parámetros manejados durante el proceso de inyección, tipo de mezcla de resina virgen con recuperado, forma de operar de los trabajadores, entre otros factores que afectan la calidad del producto; esto se debe a que no se tienen registros de estos factores para los meses mencionados.
