REESTRUCTURACION DEL AREA DE SERVICIO DE UN TALLER
AUTOMOTRIZ

FUNDACIÓN UNIVERSIDAD DE AMÉRICA
FACULTAD DE INGENIERÍAS
PROGRAMA DE INGENIERIA MECÁNICA
BOGOTÁ D.C
2.019

Proyecto integral de grado para optar el título de:
INGENIERO MECÁNICO

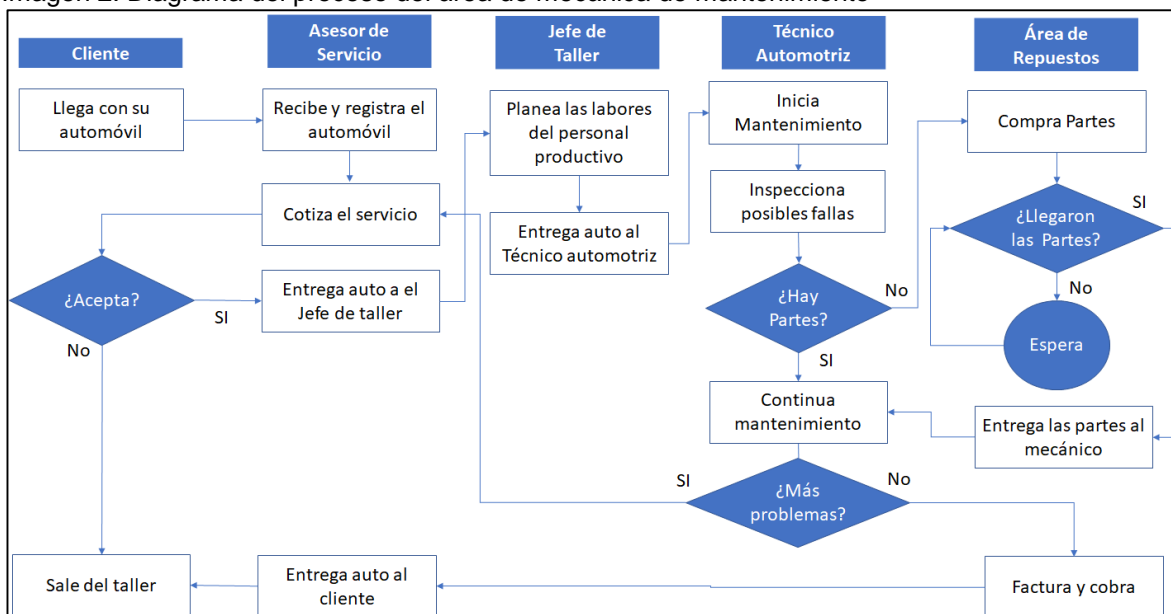
Imagen 2. Diagrama del proceso del área de mecánica de mantenimiento

En el primer diagrama como se muestra en la imagen 2, se puede apreciar a groso modo el proceso de un vehículo para el área de mecánica de mantenimiento:

1. Se asigna una cita con el área encargada de programación de citas por medio de una llamada al número de la empresa.
2. El asesor de servicio diligencia un formato de ingreso evaluando el estado actual de los vehículos como rayones, sumaduras y daños en la carrocería.
3. El jefe de taller planea las labores operativas remitiendo el vehículo al técnico en mecánica, el cual procede a realizar el mantenimiento según sea el kilometraje.
4. Se enlista los repuestos en un formato y se pasa el reporte al área encargada según sea el caso para su obtención.
5. Posteriormente se entrega los repuestos de mantenimiento los cuales son de stock al técnico automotriz.
6. El técnico automotriz realiza el mantenimiento.
7. El asesor de servicio entrega el vehículo con el mantenimiento realizado.

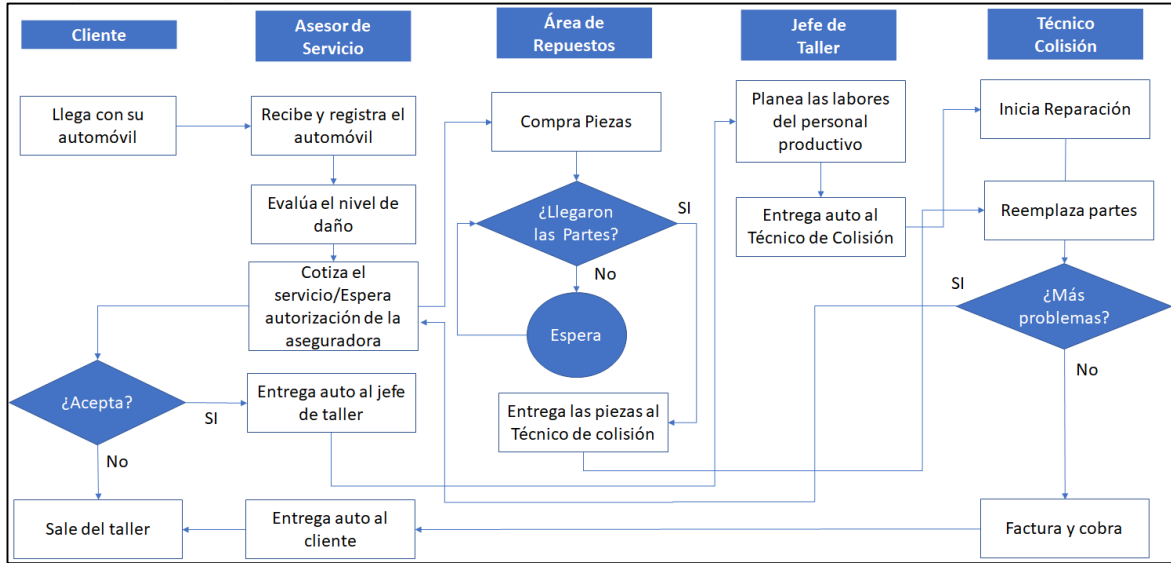
Imagen 4. Diagrama del proceso del vehículo de colisión

La imagen 4, representa los procesos al recibir un vehículo en el área de colisión, el asesor de servicio es el encargado de recibir y registrar el vehículo a través de fotografías para tener evidencias físicas del estado en el que ingresa, teniendo en cuenta, que en este paso del proceso se debe solicitar la autorización a la aseguradora si es el caso.

Posteriormente si es aceptado el caso de colisión por la aseguradora o aprobada por el cliente, se inicia con el trabajo de latonería y procedimientos de pintura.

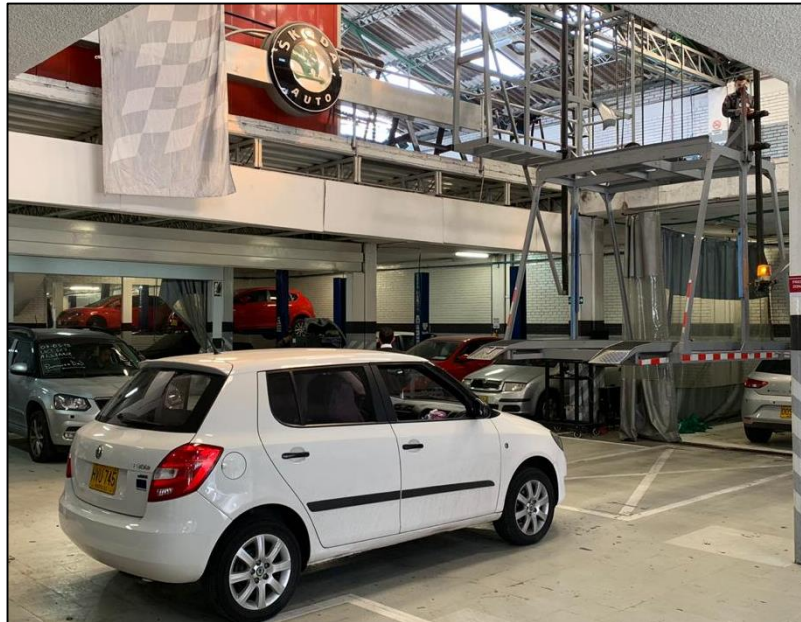
Imagen 13. Ascensor de vehículos

En la siguiente imagen número 13, se evidencia como el ascensor de vehículos interrumpe las distintas actividades que se realizan en la bodega Seat & Skoda, por la orientación que este posee, bloqueando la salida y entrada de los vehículos al área de mecánica.

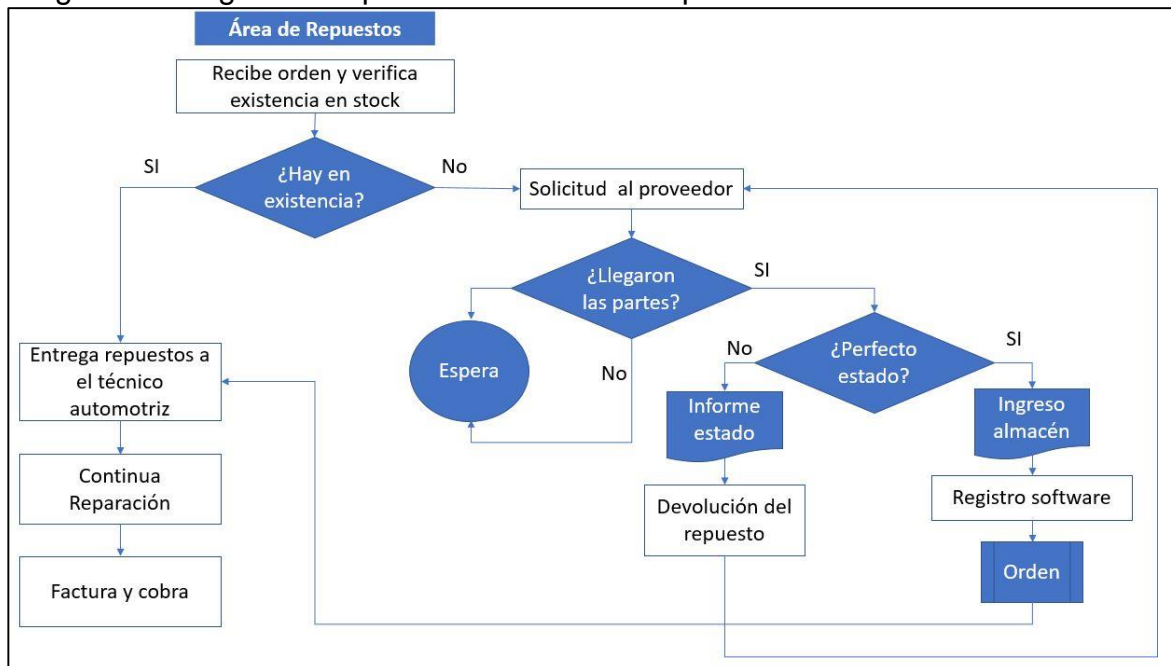
Imagen 16. Diagrama de proceso del área de repuestos

Finalmente se evidencia en la imagen 16, el diagrama el procedimiento básico sobre el manejo de los repuestos, en el cual, la orden es generada por el asesor de servicio que previamente el técnico automotriz o el técnico de colisión le informa que repuestos son requeridos.

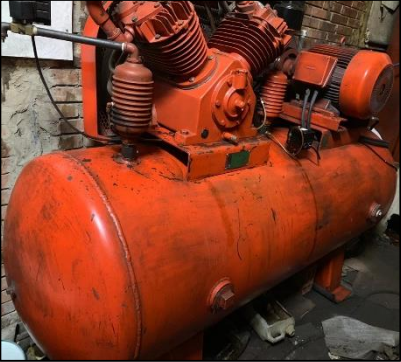
HOJA DE VIDA			
Compresor Vedral			
<p>Descripción</p> <p>Compresor de doble pistón accionado por un motor eléctrico el cual es el encargado de transmitir la potencia por medio de poleas al cigüeñal el cual se encuentra en el cabezal, al accionar el pistón de alta el cual libera el aire y lo envía al cilindro de baja y se logra volver a comprimir el aire para alcanzar presiones más elevadas, es un equipo indispensable en el área de mecánica y pintura.</p>		<p>Imagen 17. Hoja de vida - Compresor Vedral</p>

<p>Fuente: elaboración propia</p>	
Características Generales			
Largo: 1,60m	Ancho: 60 cm	Altura: 1,40m	Capacidad: 240 Gal
Características Técnicas			
Características del Tanque:			
Presion de prueba 400 Lbs		Maxima presion de trabajo 150 Lbs	
Características del compresor:			
Motor de 18 Hp a 1745 Rpm	Máx. Rpm del cabezote 800	Máx. presión del cabezote 150 Lbs

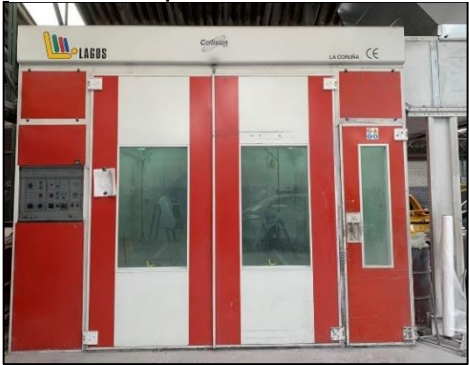
HOJA DE VIDA																	
Cabina de pintura marca lagos																	
<p>Descripción</p> <p>La cabina de pintura, es un equipo muy importante dentro de las actividades del taller automotriz, con la cual se tiene aporta beneficios al acabado y calidad de los trabajos realizados dentro de la cabina de pintura, la cual cuenta con un panel de control en el cual podemos configurar la duración del proceso de secado, el cual es uno de los factores más importantes en este equipo, junto con la iluminación.</p>		<p>Imagen 18. Hoja de vida - Cabina de pintura</p>

<p>Fuente: elaboración propia</p>															
Características Generales																	
Largo: 6,44m	Ancho: 4,38 m	Altura: 3,58m	Caudal: 22.000m3/h														
Características Técnicas																	
<p>Imagen 19. Características técnicas - cabina de pintura</p>

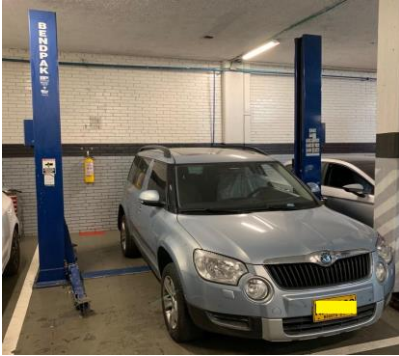
HOJA DE VIDA			
Elevador de dos columnas XPR-9S.			
<p>Descripción</p> <p>Es un sistema utilizado para la elevación de vehículos, que consta de dos columnas el cual cuenta con un sistema electrohidráulico para poder realizar el levantamiento, con el fin de que el operario realice una labor más efectiva y de una manera más ergonómica, para las diferentes labores que se pueden realizar en el área de mantenimiento de vehículos livianos.</p>		<p>Imagen 22. Elevador de columnas XPR-9S</p>

<p>Fuente: elaboración propia</p>	
Características Generales			
<p>Tiempo de elevación: 45s</p>	<p>Ancho: 139 3/4"/3.555mm</p>	<p>Altura: 113"/2.870mm</p>	<p>Capacidad de Carga: 9.000 libras/ 4.082 kg</p>
Características Técnicas			
<p>Imagen 23. Características técnicas del elevador de columnas</p> <ul style="list-style-type: none"> • Capacidad de carga*: 9.000 libras/ 4.082 kg • *Capacidad máxima / eje delantero: 4.500 libras / 2.041 kg • *Capacidad máxima / eje trasero: 4.500 libras / 2.041 kg • Altura total: 113"/2.870mm • Ancho total (CONFIGURACIÓN ANGOSTA): 132 "/ 3353mm • Ancho (CONFIGURACIÓN ANCHA): 145"/3.683mm • Ancho fuera de las columnas (CONFIG. ANGOSTA): 126-3/4"/3.225mm • Ancho fuera de las columnas (CONFIG. ANCHA): 139-3/4"/3.555mm • Altura del piso: 1-3/4"/44 mm • Diámetro interno (CONFIG. ANGOSTA) de las columnas: 105"/2.667mm • Diámetro interno (CONFIG. ANCHA) de las columnas: 118"/2.997mm • Alcance mínimo del brazo delantero: 27-1/2"/ 698mm • Alcance máximo del brazo delantero: 51-1/2"/ 1.308mm • Alcance mínimo Brazo trasero: 34"/863mm • Alcance máximo Brazo trasero: 54-1/2 "/1.384mm • Altura mínima de almohadilla: 4"/ 102mm • Ajuste de Almohadilla de Tornillo: 2"/51mm • Subida: 69"/1.753 mm • Altura de elevación máxima (con almohadilla): 73" - 75"/1.854 - 1905mm • Altura de elevación máxima (con adaptador 3"): 75.5"-77.5"/1917 -1968mm • Distancia de Espacio libre (CONFIG. ANGOSTA): 93"/2.362mm • Distancia de Espacio libre (CONFIG. ANCHA): 106"/ 2692mm • Motor: 220 VAC / 60 Hz / 1 Ph • Tiempo de ascenso completo: 45 segundos • Carga máxima por brazo: 2.250 libras/1.021 kg <p>Fuente: BENDPAK. [sitio web]. México. BENDPAK. [consulta: 16 noviembre 2018]. Disponible en http://www.bendpak.com.mx/elevadores-de-autos/rampas-de-dos-postes/xpr-9s.aspx</p>

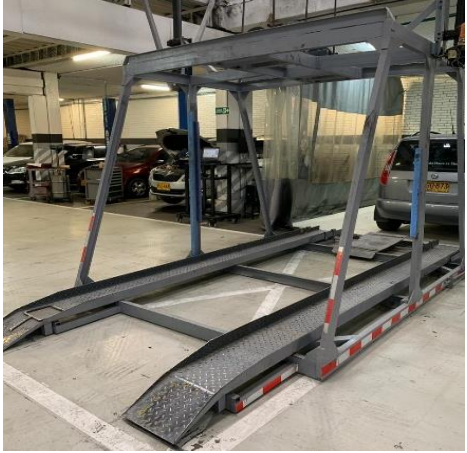
HOJA DE VIDA			
Ascensor de vehículos			
<p align="center">Descripción</p> <p>El ascensor de vehículos es un sistema de elevación vertical, el cual es accionado por un sistema de control.</p> <p>El ascensor es movilizado por medio de un motor eléctrico de 15 hp trifásico con un moto reductor, el cual transmite la potencia por medio de un cardan a dos poleas que van desde la ubicación del motor a unas poleas que se encuentran ubicadas en la parte superior de la estructura donde suben los vehículos, las poleas transmiten el movimiento por medio de unas guayas a la estructura del ascensor para de esta manera realizar la elevación del vehículo.</p>		<p>Imagen 24. Ascensor de vehículos</p>

<p>Fuente: elaboración propia</p>	
Características Generales			
Largo: 4,60m	Ancho: 2,50 m	Altura: 2,70m	Capacidad: 3500kg
Características Técnicas			
<p>Tiempo de ascenso y descenso con carga :2,30min Tiempo de ascenso y descenso sin carga: 2min</p> <p>Motor marca sumitomo Potencia del motor: 15 HP Relación: 11:1 Factor de servicio: 1.377 Torque: 627 N-m RPM de entrada: 1750 RPM de salida: 159</p>

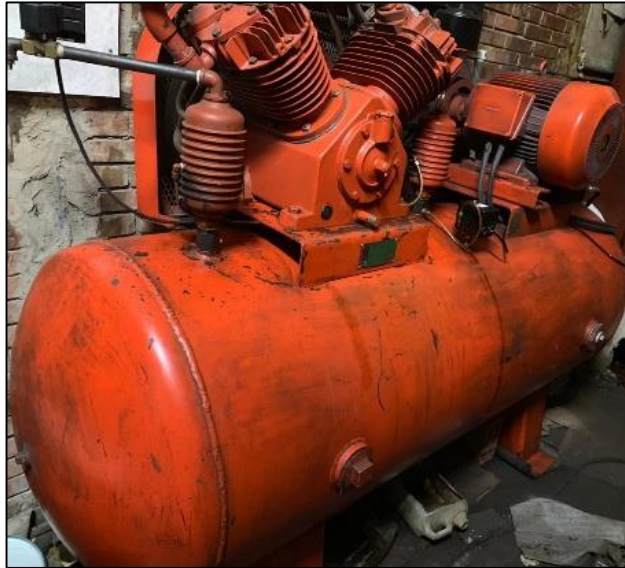
Imagen 31.Compresor Vedral

Para evaluar la disponibilidad del compresor como se muestra en la imagen 28, el cual en un taller automotriz es un equipo indispensable para el uso de las diferentes herramientas que utilizan aire comprimido o que son de activación neumática, iniciaremos por remplazar el tiempo medio entre fallas, en donde el tiempo de operación que se tomara es de 9216 horas, tiempo que ha sido utilizado desde el año 2015, sobre 4 fallas reportadas durante ese tiempo.

$$(MTBF) = \frac{9216 \text{ horas}}{4 \text{ fallas}} = 2304 \text{ horas}$$

$$(MTTR) = \frac{32 \text{ horas}}{4 \text{ fallas}} = 8 \text{ horas}$$

Se obtiene una disponibilidad del equipo de 99,65% lo cual indica que los mantenimientos que se le están realizando para minimizar las fallas y que el equipo esté disponible cuando se requiere están funcionando, el cual es un mantenimiento preventivo de 3 a 6 meses.

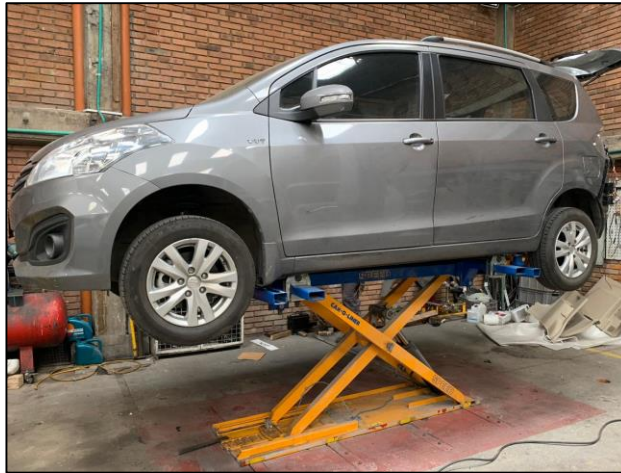
Imagen 32. Banco de enderezado

Otro equipo para evaluar la disponibilidad es el banco de enderezado, como se muestra en la imagen 29, el cual tiene un promedio de uso diario de 3 horas, lo que en un año nos daría un promedio de 864 horas de uso, presentando una sola falla en ese periodo de tiempo, utilizando las ecuaciones 2 y 3 reemplazamos en la ecuación general de disponibilidad para hallar la disponibilidad del equipo.

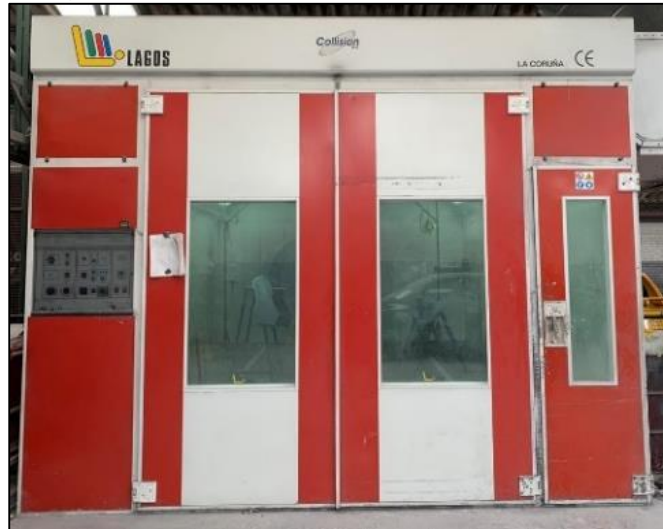
Imagen 33. Cabina de pintura

Un equipo indispensable para el área de colisión es la cabina de pintura imagen 30, actualmente cuenta con 13210 horas de servicio, se le realiza mantenimiento cada 1000 horas aproximadamente, obteniendo los siguientes resultados.

$$(MTBF) = \frac{13210 \text{ horas}}{17 \text{ fallas}} = 777,05 \text{ horas}$$

$$(MTTR) = \frac{102 \text{ horas}}{17 \text{ fallas}} = 6 \text{ horas}$$

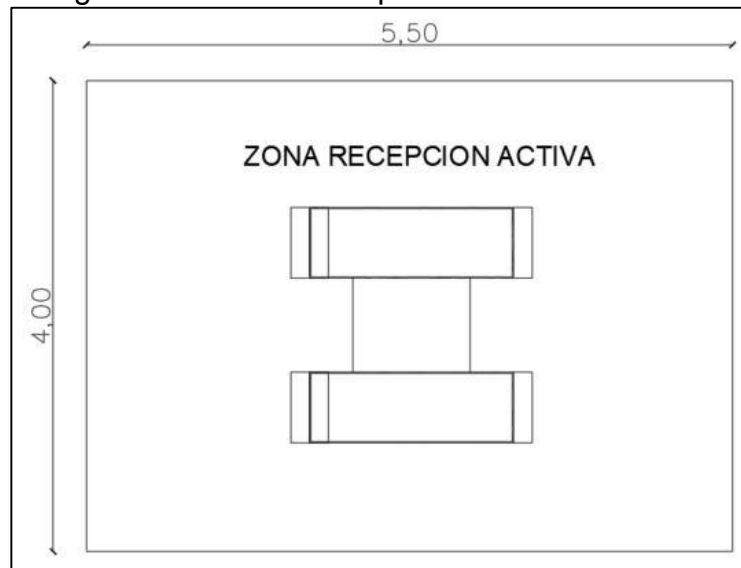
Imagen 37. Zona de recepción activa

De igual forma, se propone un puesto de recepción activa, el cual lo pide la marca Seat & Skoda, aunque no es un puesto productivo, es un puesto de gran importancia para el taller, en esta zona, el cliente puede realizar una inspección del estado en el que se encuentra su vehículo evidenciando que cambios o reparaciones deben realizarse, por tal razón brinda una oportunidad a vender servicios adicionales.

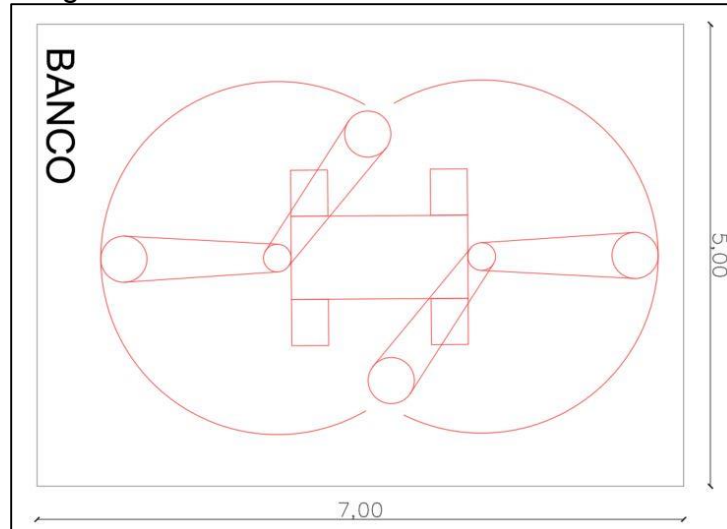
Imagen 45. Banco de enderezado

El banco de enderezado es un puesto en el que se procede a reestablecer las cotas geométricas las cuales son, largo, ancho, y alto. El vehículo es anclado al banco de enderezado, posteriormente se procede por medio de herramientas especializadas a realizar fuerzas de tiro para reestablecer las cotas originales.

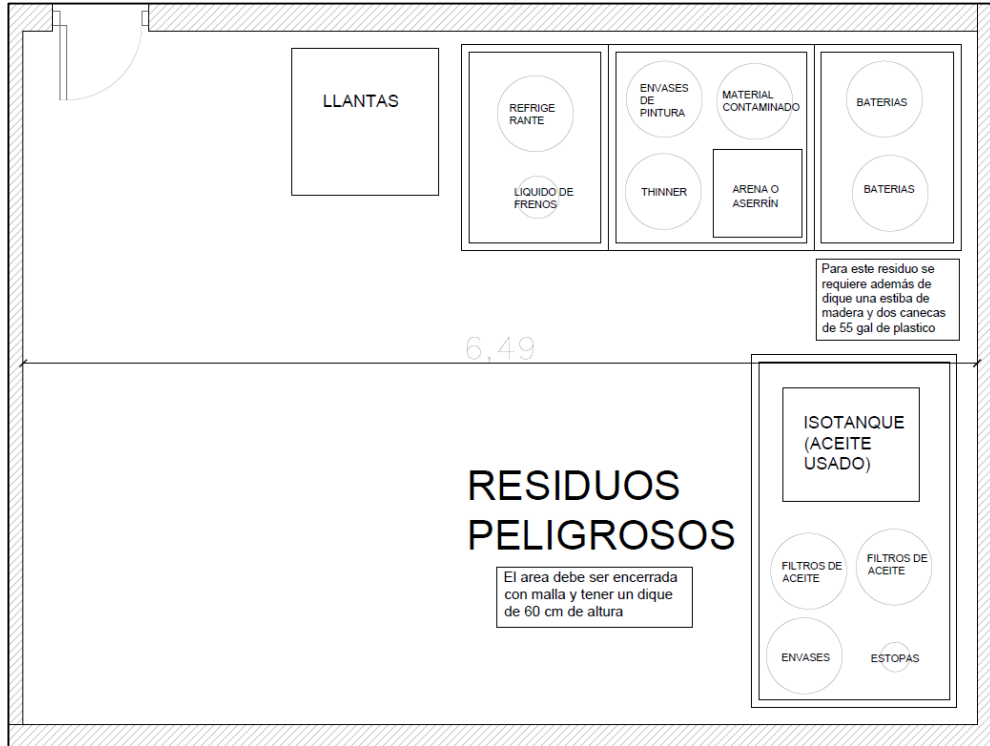
Imagen 47. Zona de residuos bodega de colisión

Para estos residuos la empresa sub contrata a un tercero para que realice la correcta disposici3n de estos residuos, esta zona debe ser de f3cil acceso para el personal y para la empresa encargada de la disposici3n final de estos residuos, en las im3genes 47 y 48, se evidencia como sera la disposici3n de los residuos en cada una de las bodegas.

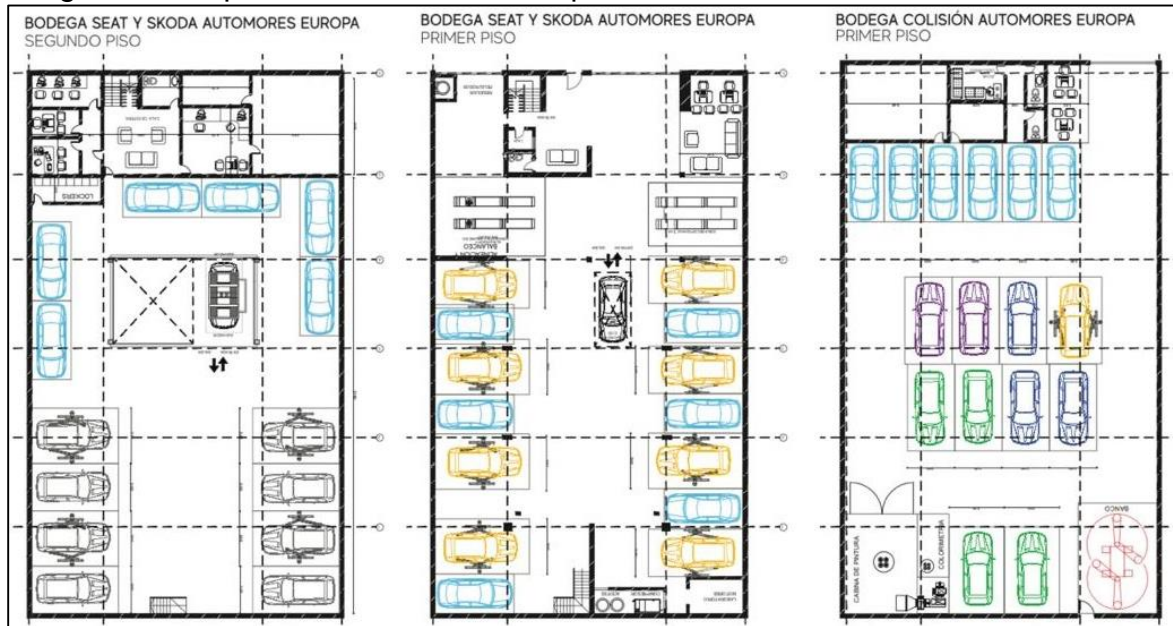
Imagen 50. Propuesta 2 distribución de planta

generando un puesto mas de trabajo para el area de reparacion sin zona y uno menos de reparacion de carroceria, otro cambio importante en esta zona es el movimiento de la cabina de pintura y el banco de enderezado, todo esto se puede apreciar en la imagen 50.

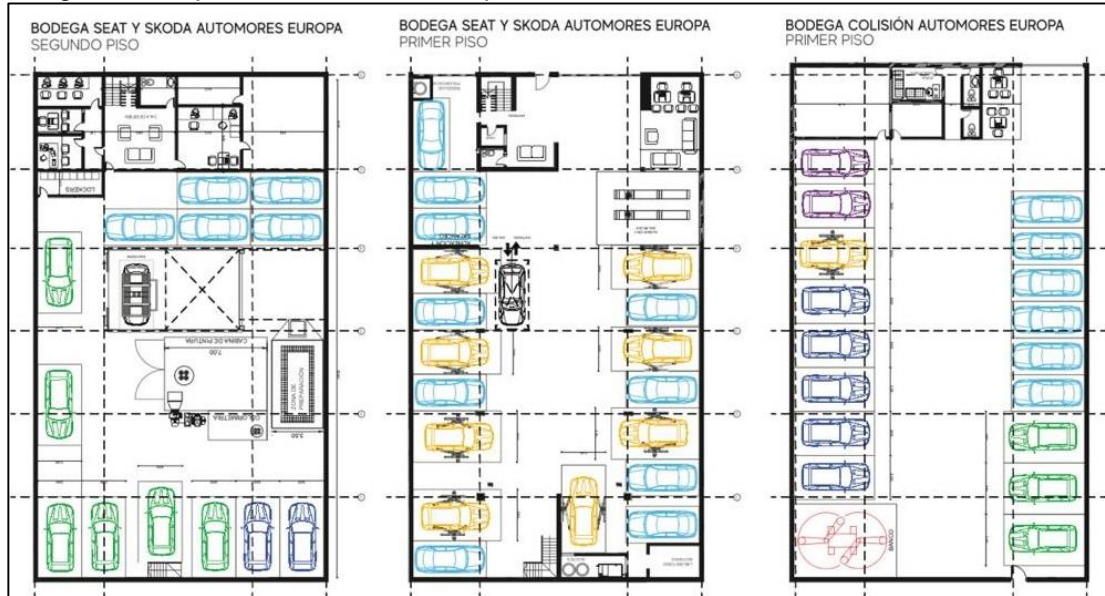
Imagen 51. Propuesta 3 distribución de planta

En el taller de colisiones aún se ve la necesidad de recorrer grandes distancias para la conexión de los trabajos de latonería y pintura, en el taller de Seat & Skoda se aumenta el flujo de vehículos ya que se gira el ascensor permitiendo una mejor movilización en el área de trabajo, como se puede ver en la imagen 51.

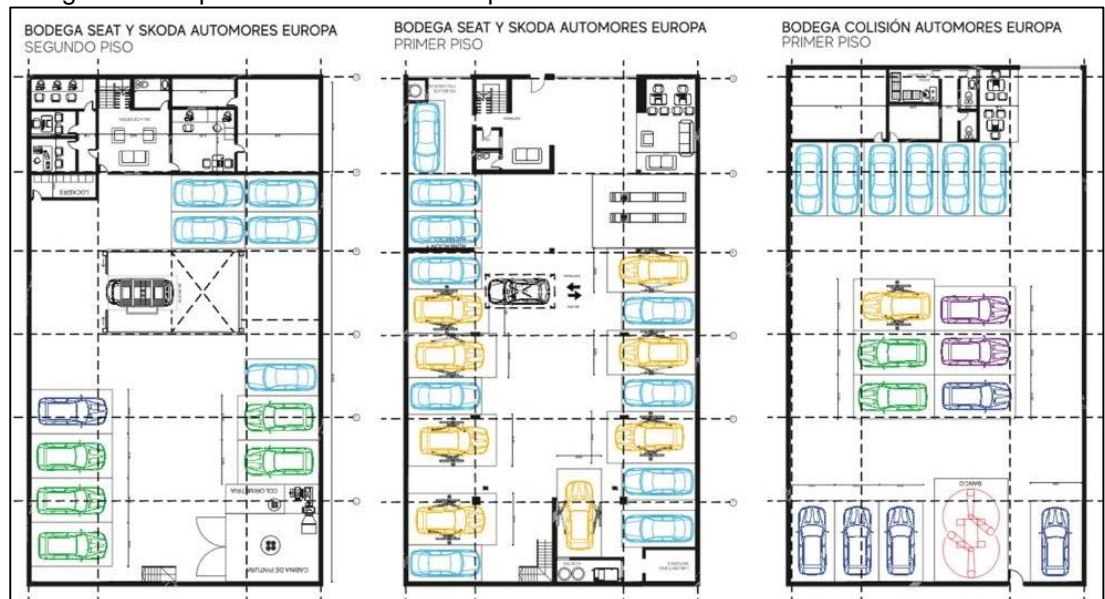
Imagen 52. Propuesta 4 distribución de planta

Para esta propuesta en el taller de Seat & Skoda se cambia de posición la cabina de pintura generando una reducción de puestos de trabajo en comparación a la propuesta 3, no se movera el ascensor, se mantendra la zona de residuos cerca a una de las entradas, en el taller colisiones solo se traslado el banco de enderesado.

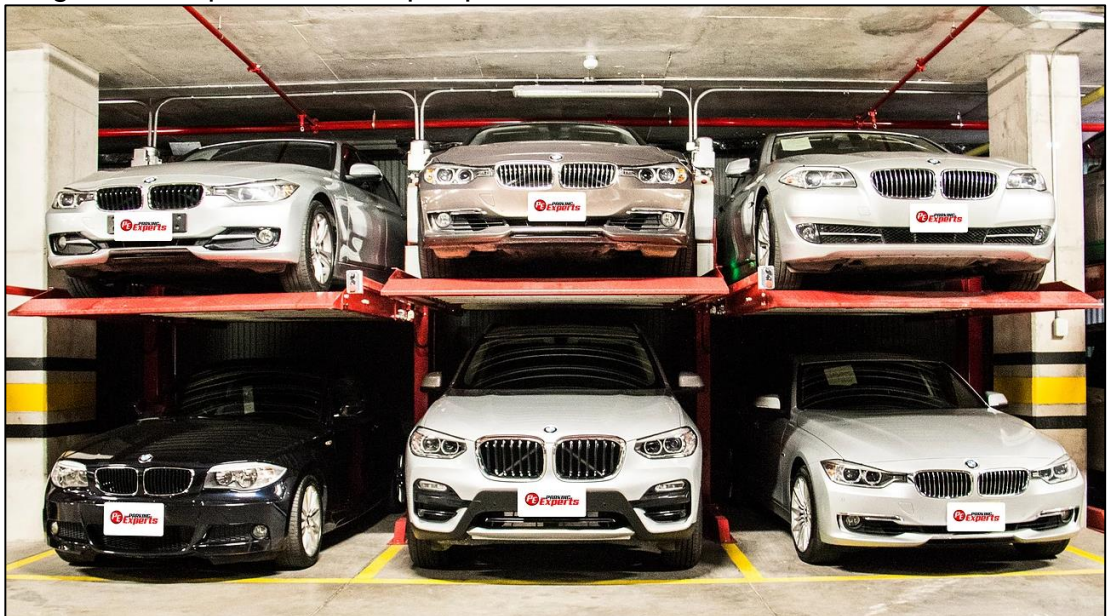
Imagen 53. Duplicadores de parqueo

Como punto adicional para el taller de colisión se reducirá el área de pulmón y se propondrá un duplicador de parqueo, brindando más espacio para el ingreso y almacenamiento temporal de los vehículos.

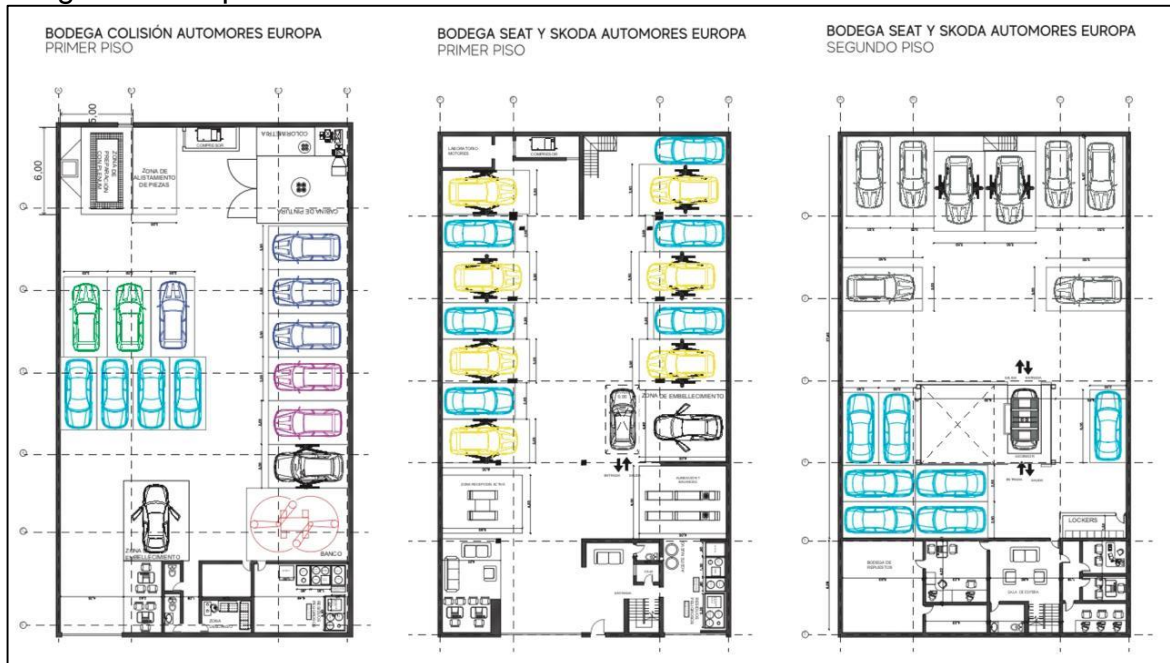
Imagen 58. Propuesta final 2

En el área de mecánica del taller Seat y Skoda, se mantiene la misma distribución de la propuesta final 1 y en el segundo piso se atienden las recomendaciones citadas en el acta número 1 que se encuentra en el anexo B, en la cual se menciona que, para los puestos de mecánica con elevador, deben ubicarse en el centro debido a la estructura del techo y manteniendo las consideraciones generales de diseño, como se puede apreciar a continuación.

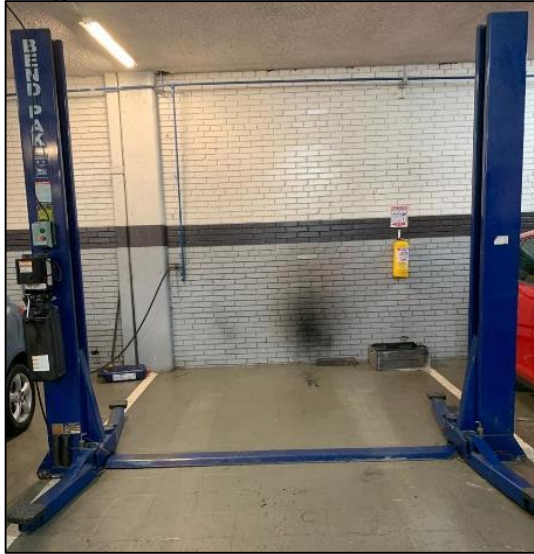
<p>Imagen 70. Elevador de dos columnas</p>

<p>Fuente: elaboración propia.</p>	PIEZAS	Referencia
	1.	Base de apoyo
	2.	Brazo Frontal
	3.	Brazo Trasero
	4.	Columna lateral izquierda
	5.	Columna lateral derecha
	6.	Cilindros Hidráulicos
	7.	Motor Eléctrico
	8.	Cadena
	9.	Cable de calibre pesado
	10.	Almohadillas
	11.	Poleas
12.	Traba de seguridad
